# POVODŇOVÁ PROHLÍDKA

## Nemojany u Vyškova

**Listopad 2021**

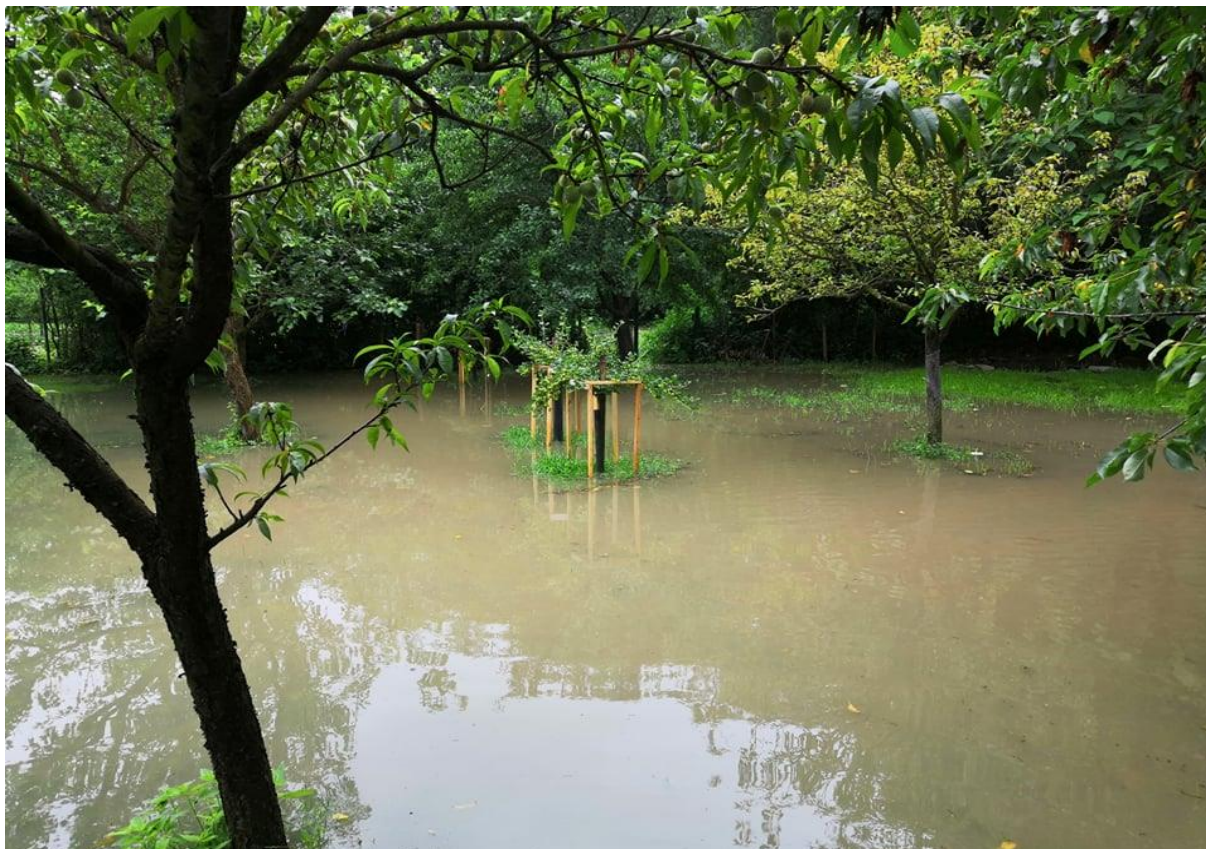
*Obr. 3 Povodeň z roku 2021 – zatopení zahrady a sadu u farmy Hranáč*

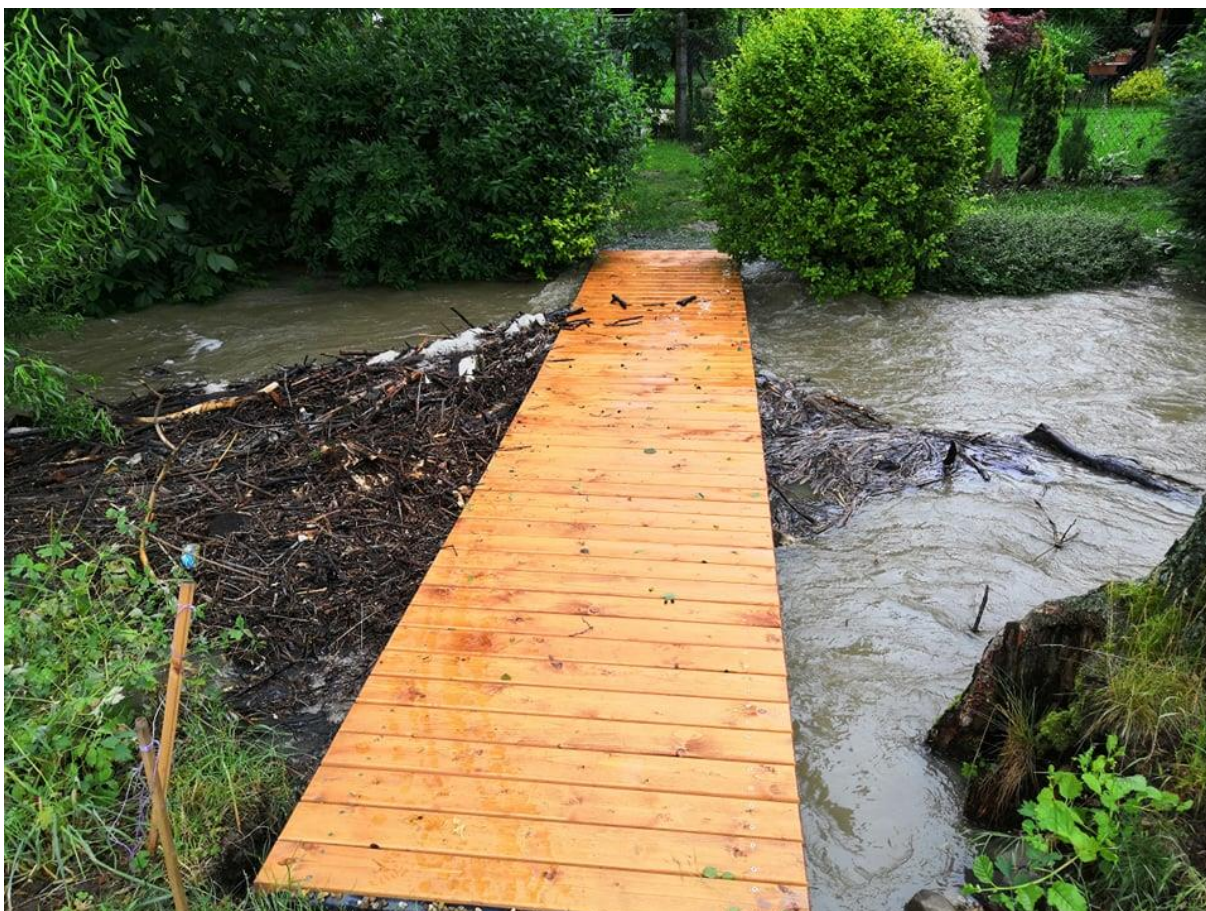
*Obr. 4 Povodeň z roku 2021 – problematický mostek u chatové osady*

Body 8 a 9 nekapacitní mostek u chatové osady.

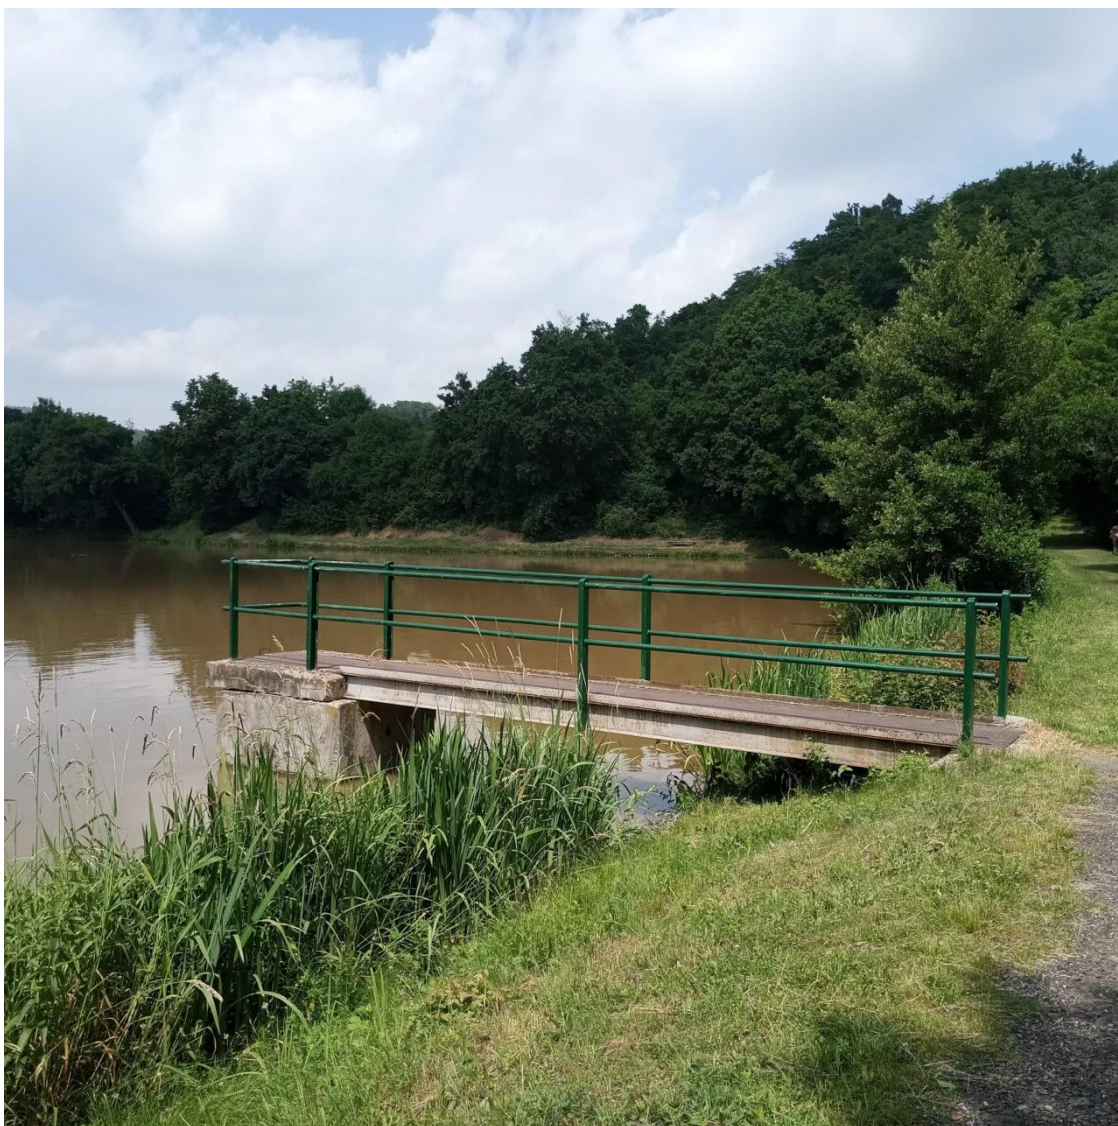
Jedná se o doplňkové body povodňové prohlídky, které byly zaznamenány během terénního šetření.

*Obr. 10 Příklad doplňkového bodu povodňové prohlídky*

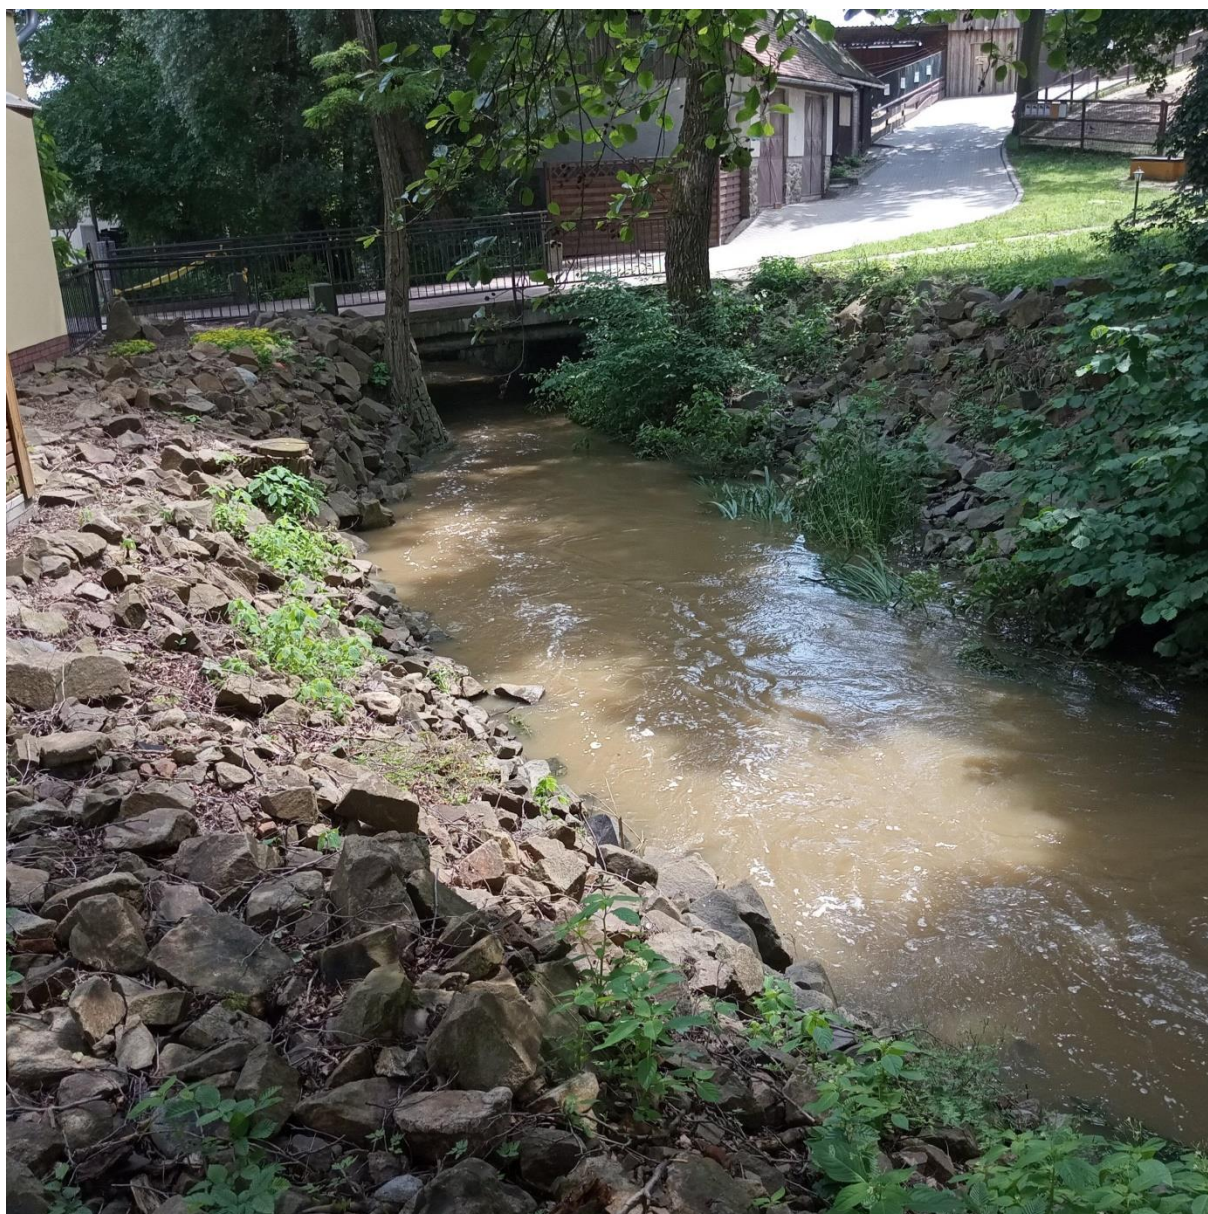
V této skupině jsou sdruženy body, kde bylo nalezeno potenciální nebezpečí, jakým může být ucpání propustků.

***Obr. 12 Propustky je nutno udržovat průchozí***

Doporučujeme čištění objektů na toku, v příkopech a další, aby nedošlo k jejich zanášení materiálem. V tocích ani místech blízko vodních toků nesmí být odplavitelný materiál a břehová vegetace by rovněž neměla zasahovat do průtočného profilu vodního toku.

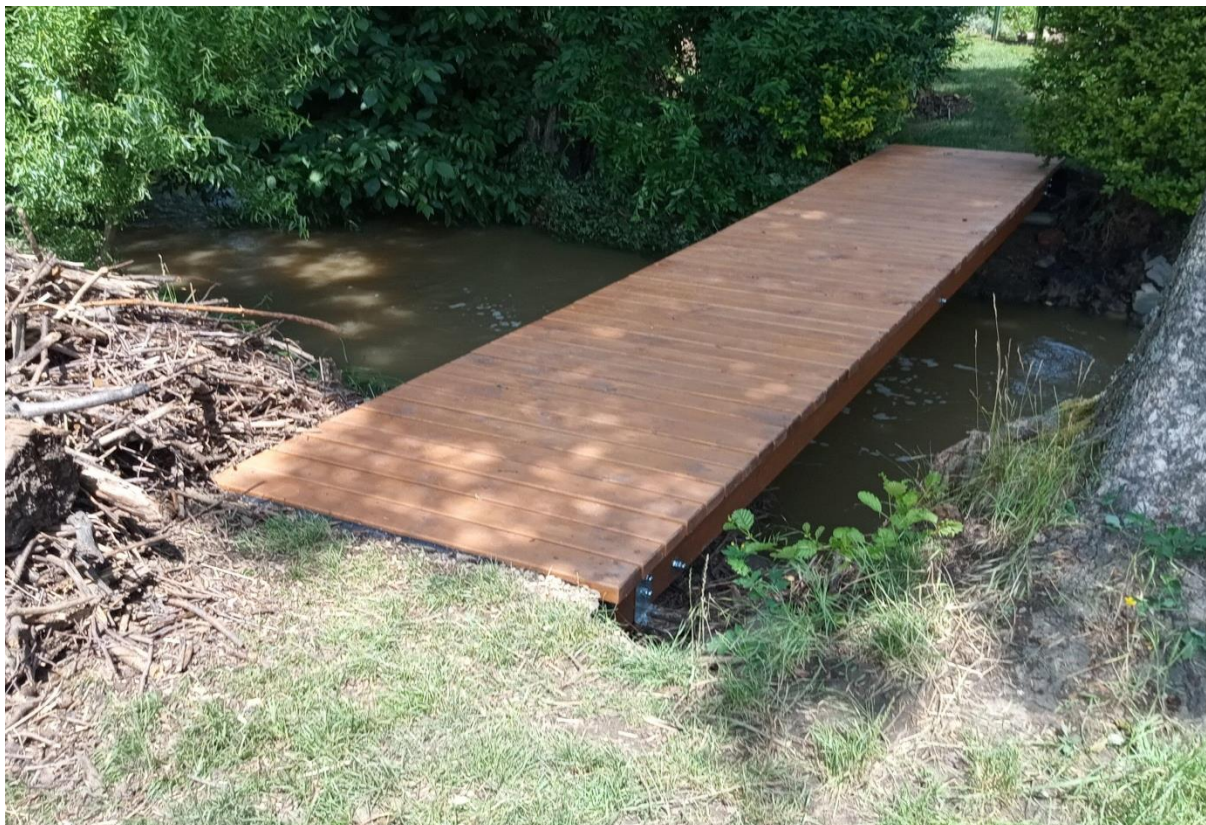
***Obr. 14 Mostek přes Rakovec u chatové osady***

Viz zápis ze společného terénního šetření.
