POVODŇOVÁ PROHLÍDKA

PLAŇANY 2022

Březen 2022

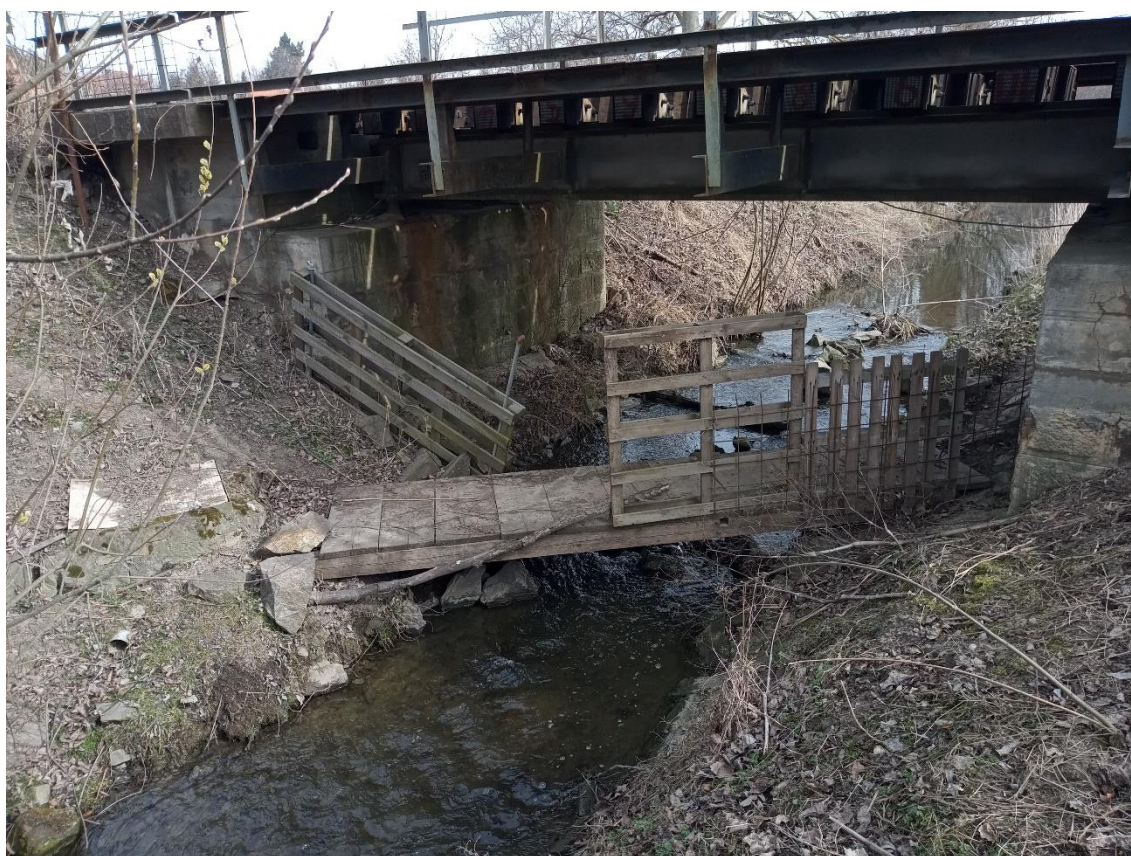
Bod 10 – ohrada kvůli zvířatům přímo v průtočném profilu toku

Obr. 11 Ohrada pod železničním mostem

Doporučení: Viz zápis ze společného jednání.
