POVODŇOVÁ PROHLÍDKA

Vřesovice

Květen 2021

2. Povodňová prohlídka Vřesovice

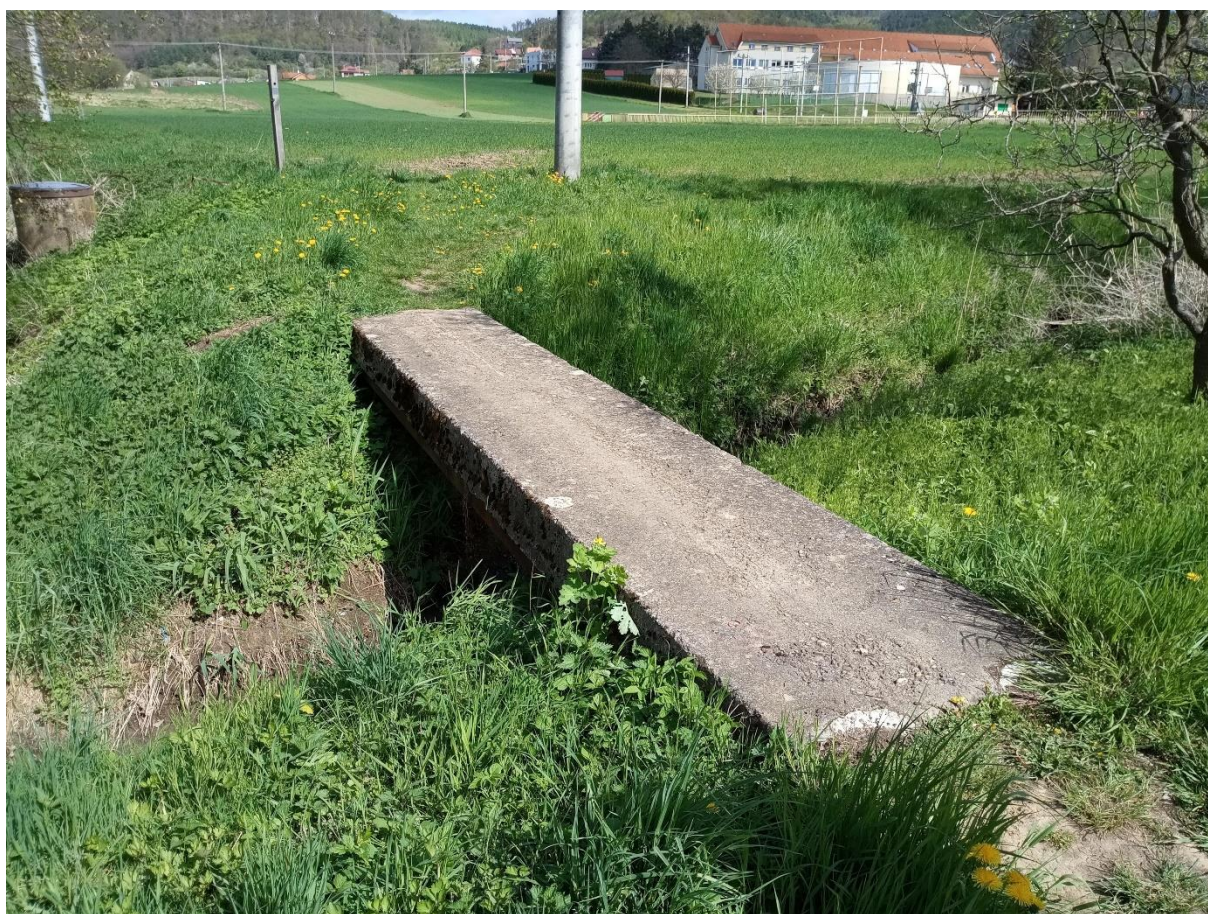
Závada / pozorovaný jev: mosty, lávky, objekty na toku

Objekty na toku by měly být v dobrém stavu. Je nutné kontrolovat technický stav a odstraňovat předměty zaseknuté v průtočném profilu a odstranit akumulace sedimentů v okolí objektů na toku. Zejména se jedná o propustky a mosty, zatrubnění a také lávky, nejsou pevně ukotveny a může dojít k jejich odplavení a zacpání níže položených mostů a propustků.

Tyto body jsou nejdůležitějšími místy i na tocích mimo intravilánu. Pokud zde dojde k ucpání průtočného profilu, může dojít k vybřežení toku. Doporučujeme čistit průtočné profily ve spolupráci se správcem toku a vlastníkem dané komunikace.

Obr. 8 Příklad objektu na toku

Doporučujeme provádět kontrolu těchto objektů, odstraňovat naplavený materiál, popřípadě upozornit majitele objektů v nevyhovujícím stavu, aby je odstranily. Tyto příčné objekty na toku zhoršují povodňové riziko.

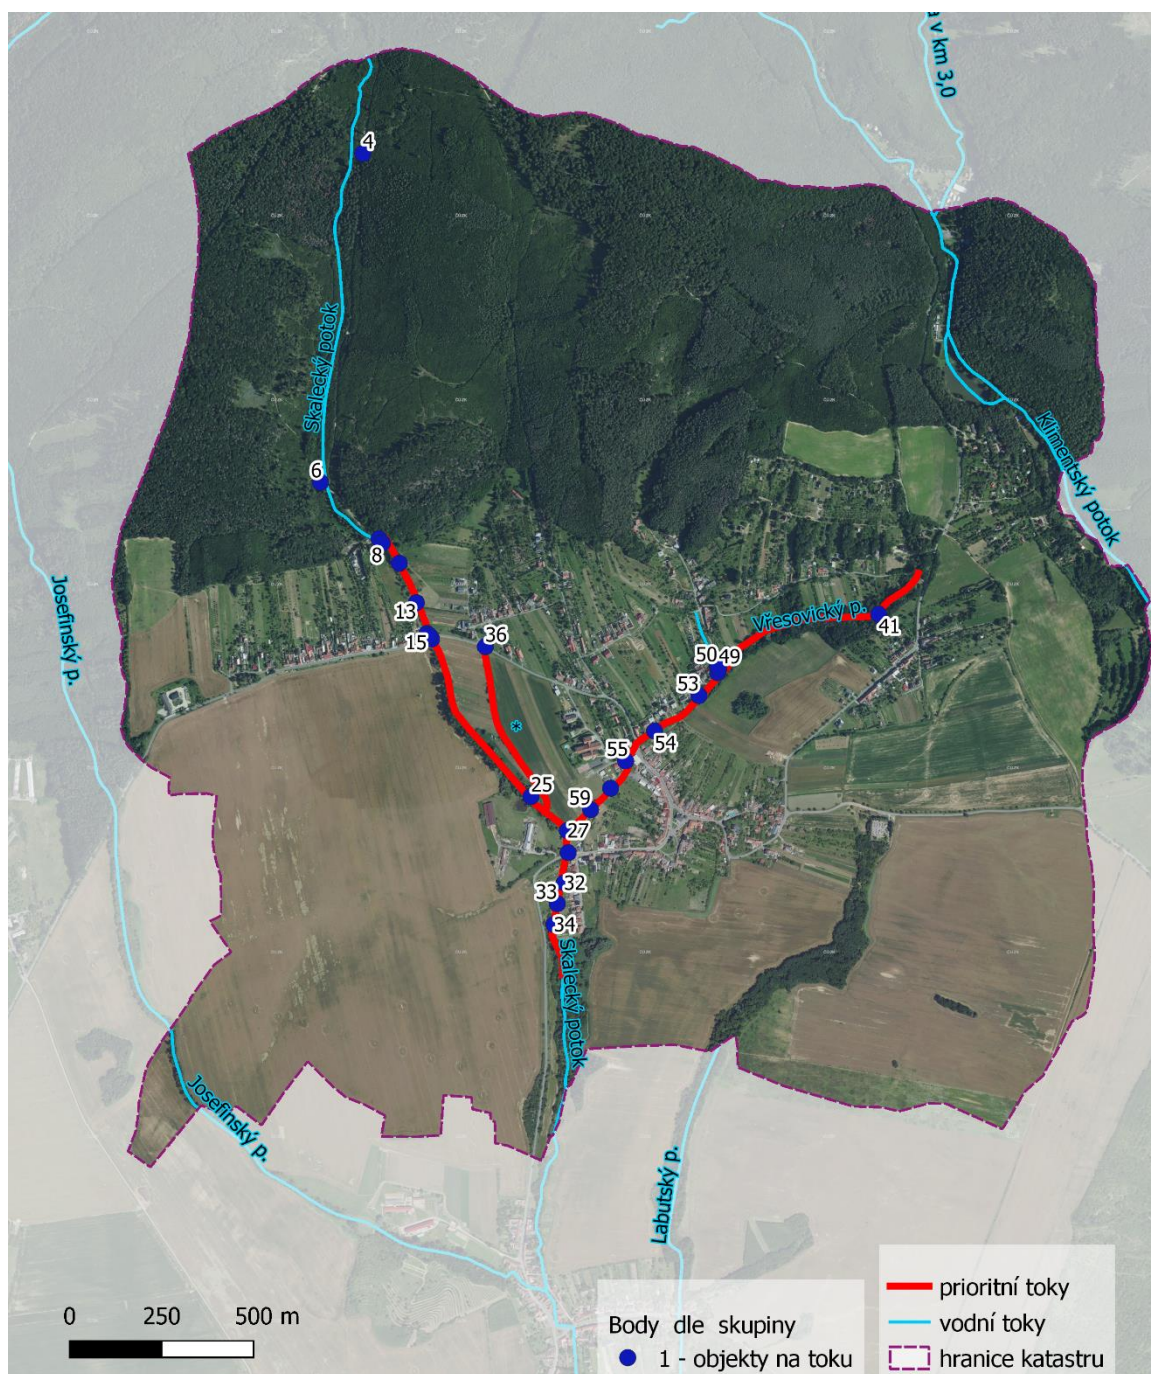
Obr. 9 Skupina 1

4, 6, 7, 8, 11, 13, 25, 30, 32, 48, 57, 15, 16, 17, 33, 34, 36, 41, 49, 50, 53, 54, 55, 59, 27

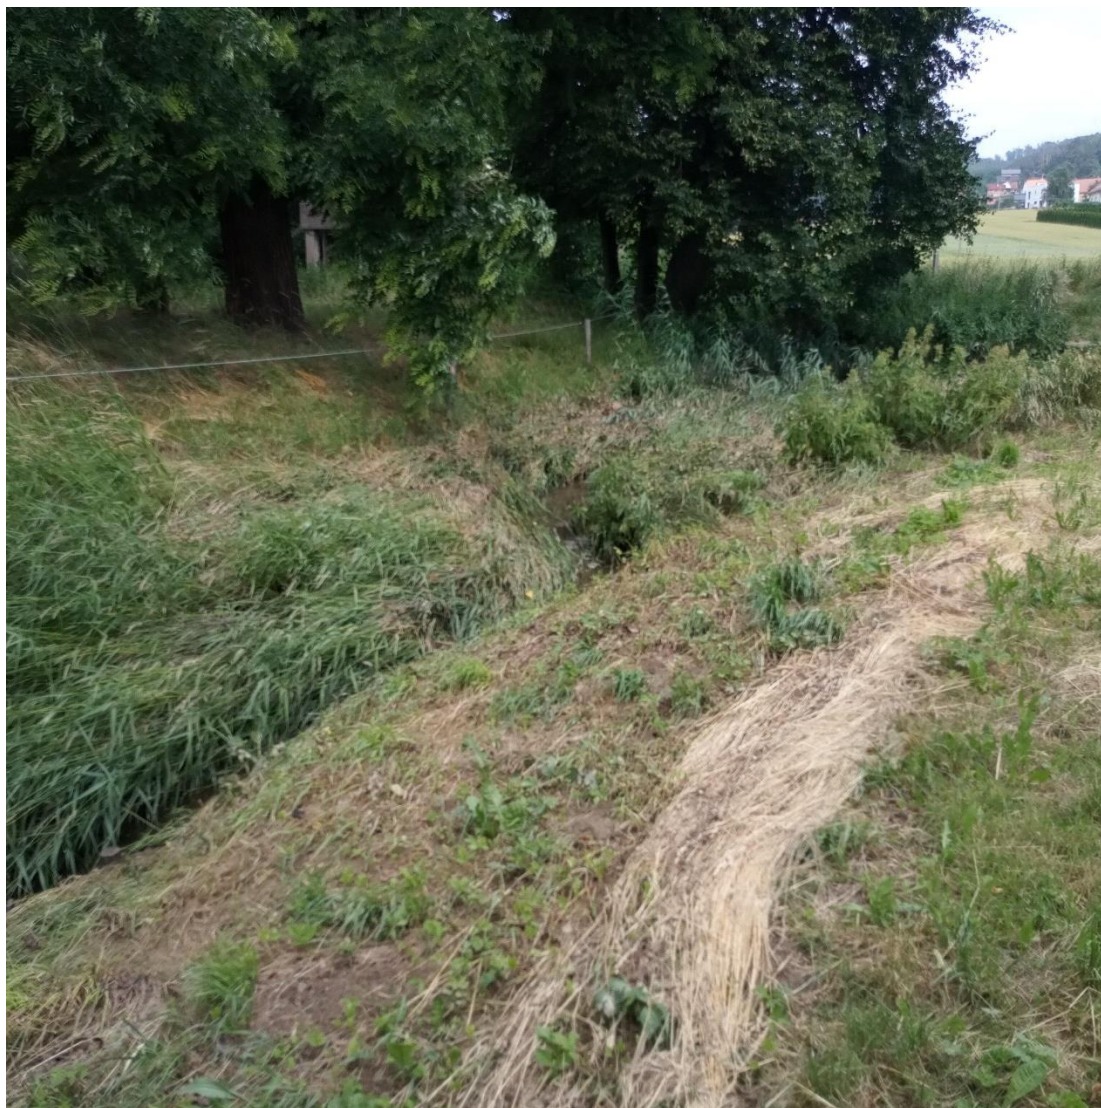
Závada / pozorovaný jev: břehová vegetace a okolí toku

V této skupině jsou sdruženy body, kde byla nalezena břehová vegetace zasahující do koryta. Popřípadě zde byl zjištěn odplavitelný materiál v korytě toku a v nejbližším okolí. Body na tocích doporučujeme konzultovat se správcem toku a vlastníky přilehlých pozemků – zejména je nutné odstranit vegetaci a její části, které bezprostředně zasahují do průtočného profilu toku.

Obr. 10 Příklad vegetace v korytě

Doporučujeme vegetaci odstranit, aby nebránila průchodu povodňových průtoků. Zároveň pročistit koryto. V tocích ani místech blízko vodních toků nesmí být odplavitelný materiál, který může způsobit další škody, ucpání mostů a propustků. Doporučujeme vyzvat vlastníky k odklizení těchto věcí / skládek bioodpadu na břehu.

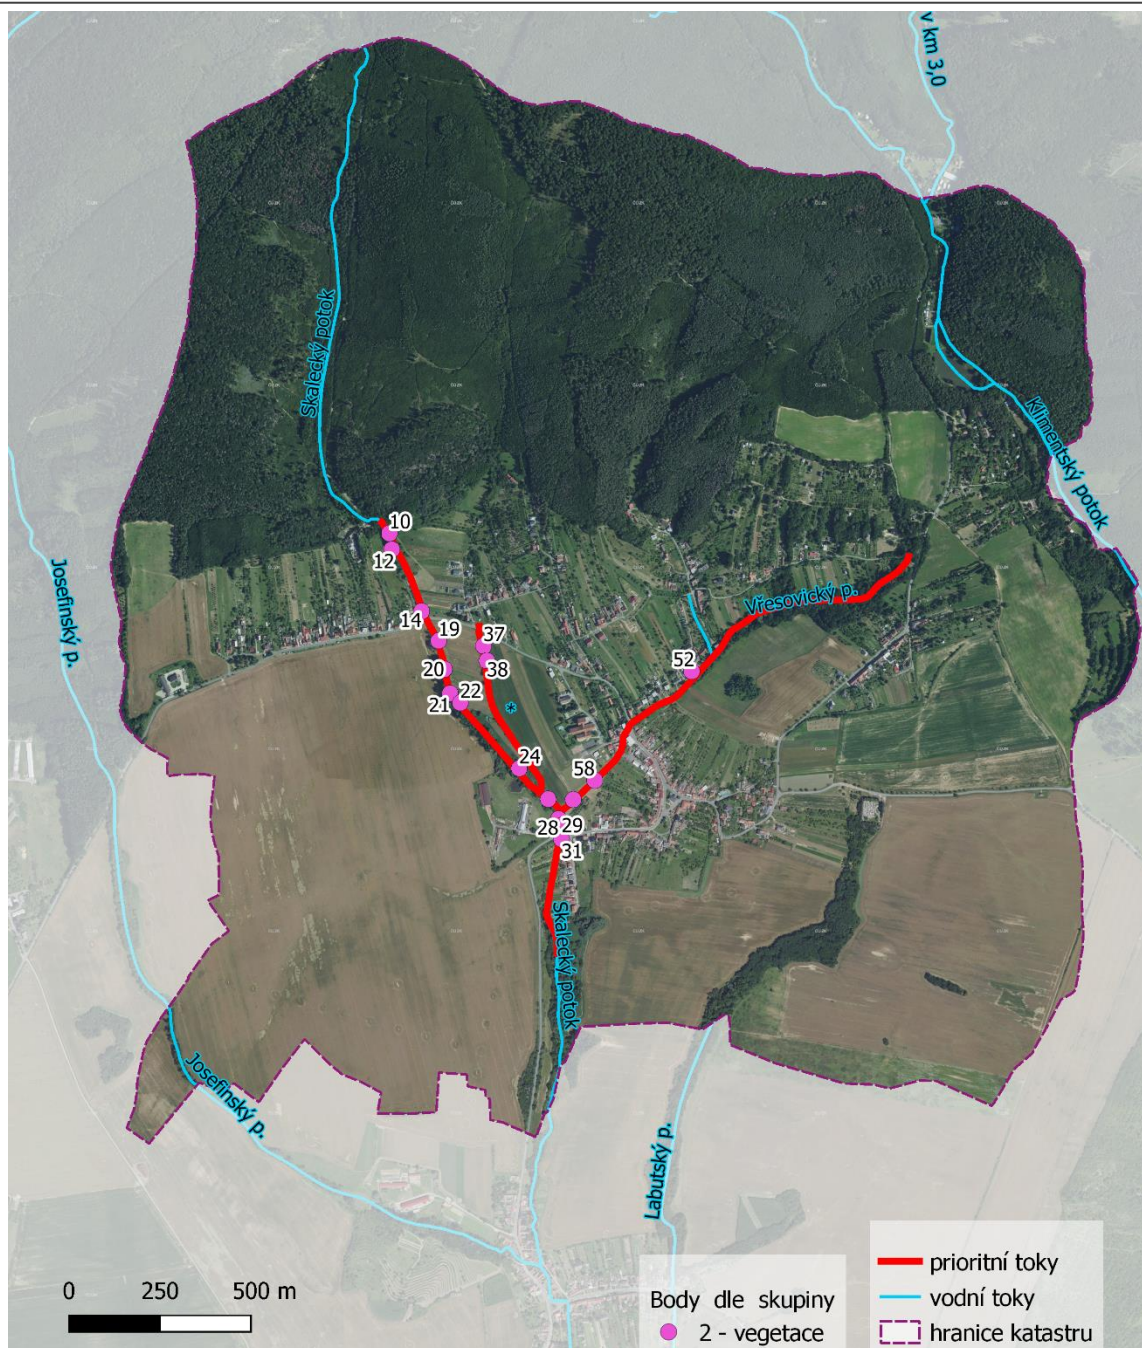
Obr. 11 Skupina 2

10, 12, 26, 58, 14, 19, 20, 21, 22, 24, 31, 37, 38, 52, 60, 28, 29

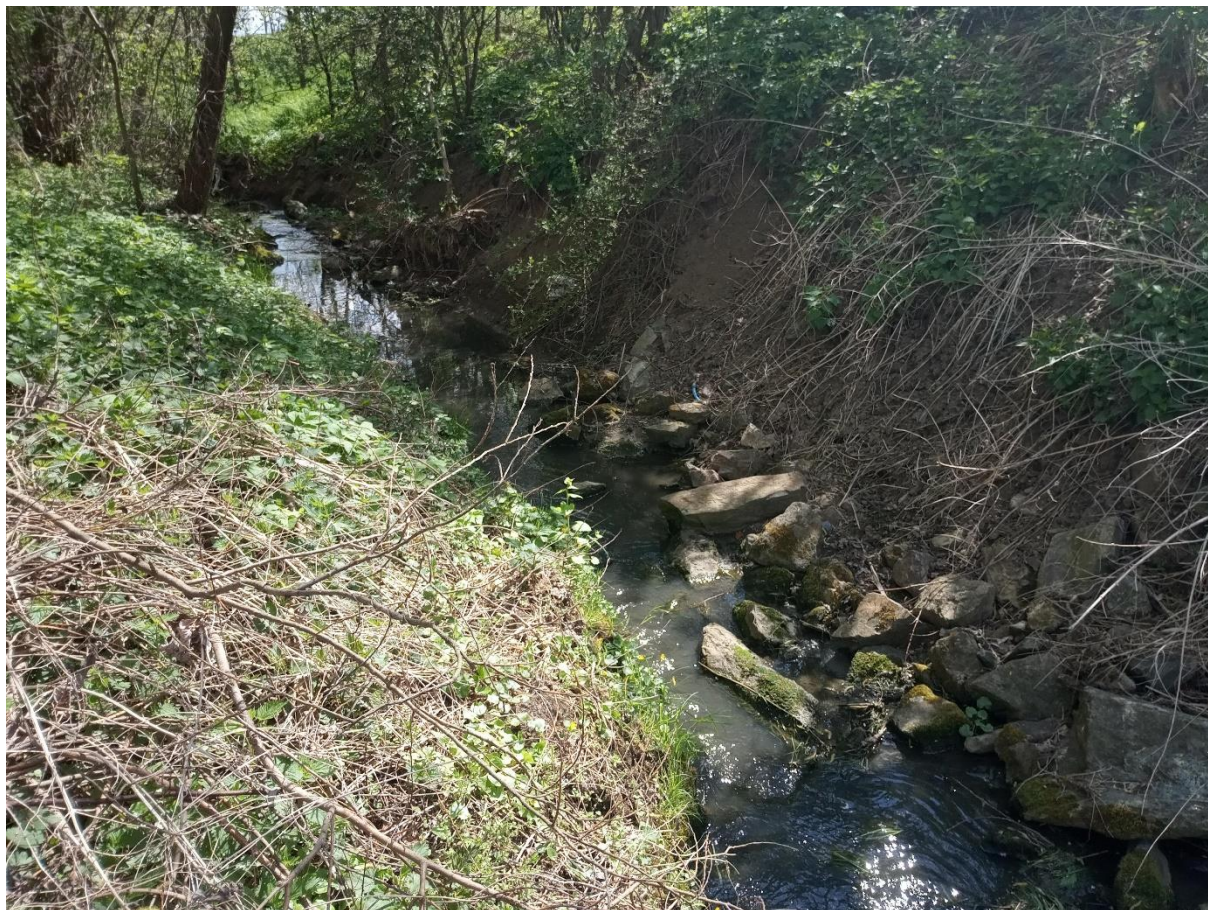
Závada / pozorovaný jev: akumulace sedimentů v korytě

Jedná se o místa, kde dochází k akumulaci sedimentů v korytě v podobě lavic a nápěchů, které jsou stabilizovány vegetací a mnohdy ovlivňují průtočnost koryta.

K akumulaci sedimentů dochází v úsecích, kde poklesá unášecí schopnost toků. Sedimenty jsou akumulovány v průtočném profilu a tím omezují jeho kapacitu. Doporučujeme konzultovat odstranění sedimentů a pročištění se správcem toku.

Obr. 12 Příklad akumulovaných sedimentů – místo opakovaných problémů

Při větší akumulaci sedimentů doporučujeme jejich odtěžení, zejména v případě jejich akumulace poblíž objektů na toku. V případě extravilánu a míst, kde je koryto přirozeného charakteru doporučujeme sledovat splaveninový režim a popřípadě větší akumulace sedimentů přinesených po povodni přesunout do míst, kde dochází k hloubkové erozi.

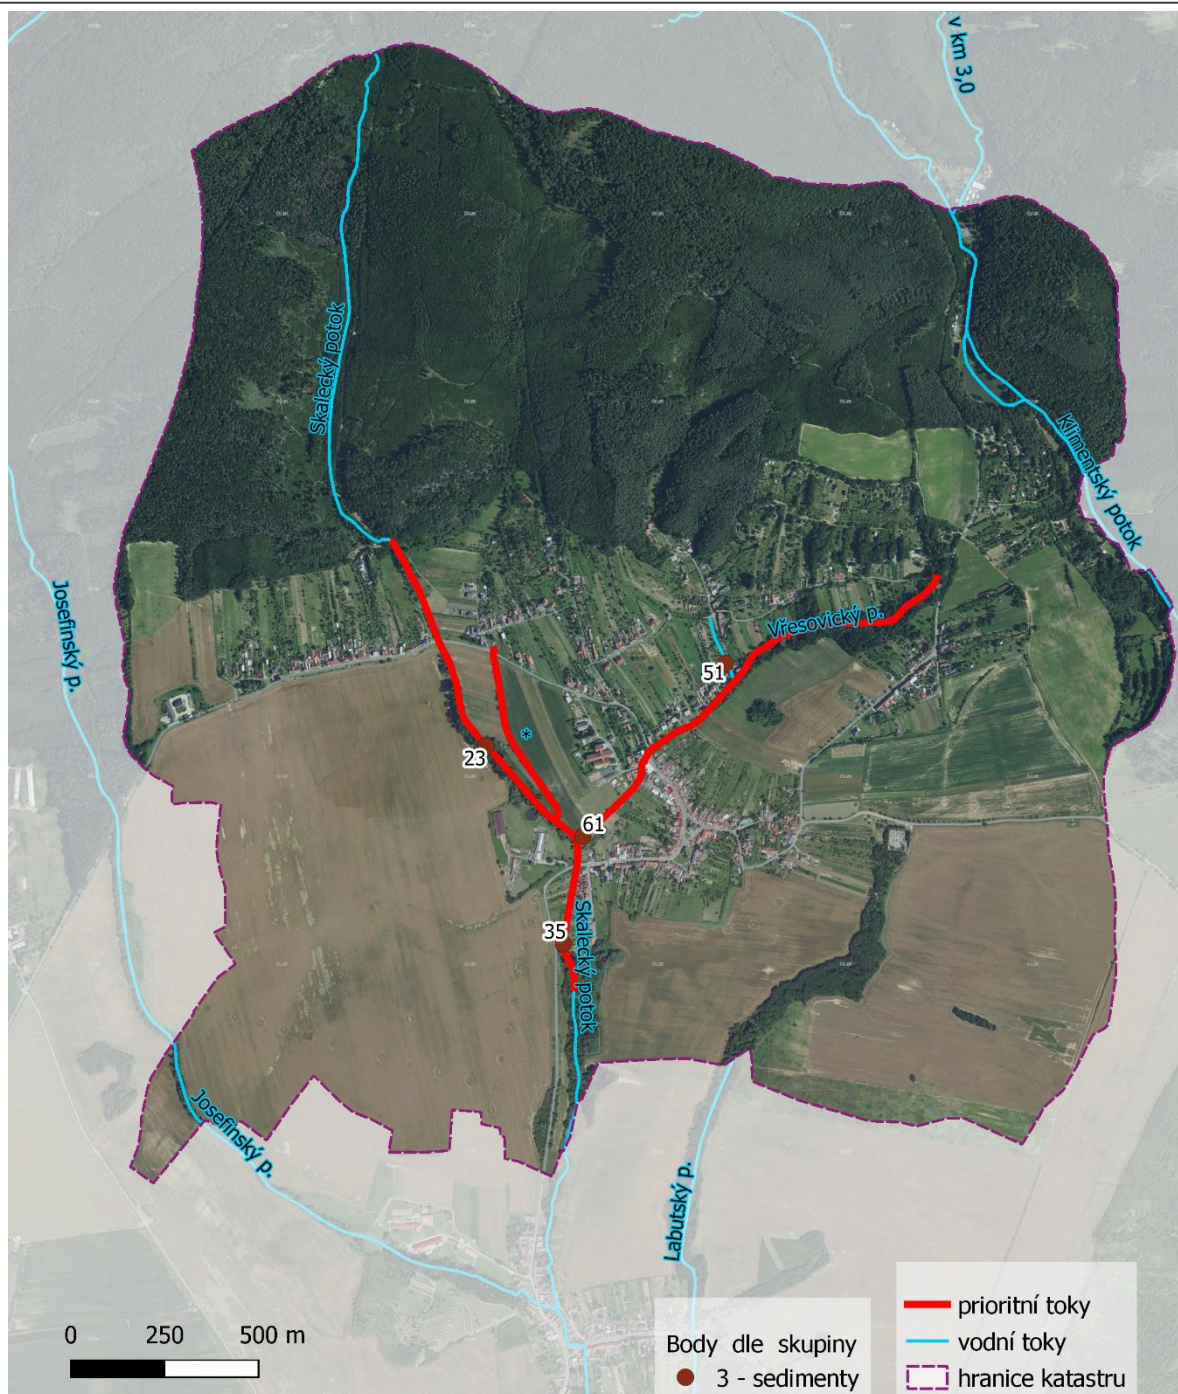
Obr. 13 Skupina 3

23, 35, 51, 61

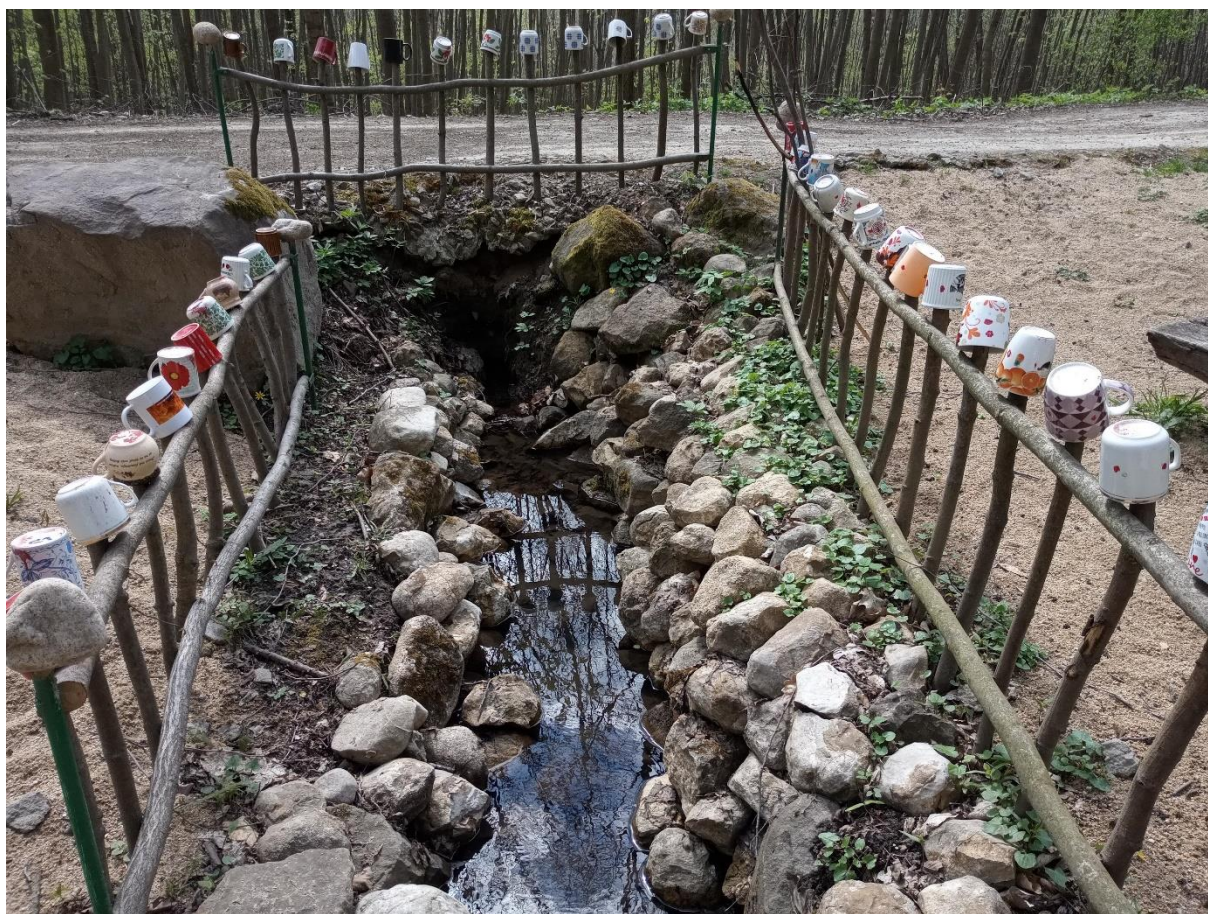
Závada / pozorovaný jev: okolí toku, koryto, kanalizace, příkopy a doplňkové body povodňové prohlídky

Jedná se o doplňkové body povodňové prohlídky, které byly zaznamenány během terénního šetření.

Obr. 14 Doplňkový bod povodňové prohlídky

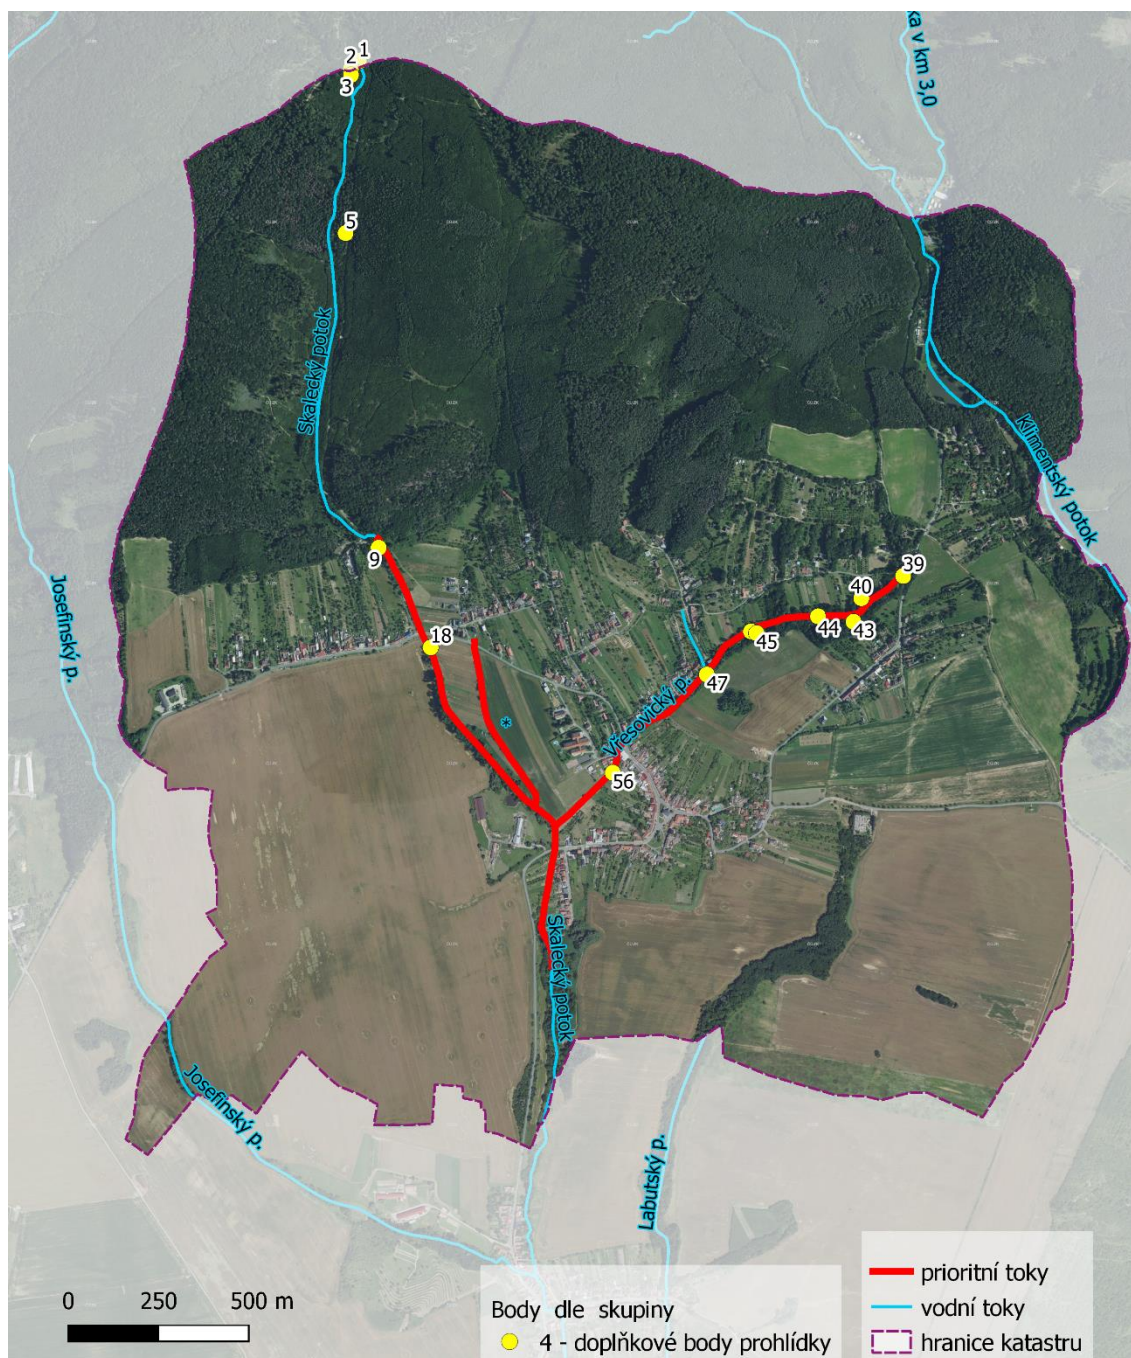
Obr. 15 Skupina 4

1, 2, 3, 5, 9, 18, 39, 40, 43, 44, 45, 46, 47, 56
