ZPRÁVA O POVODNI V KLÁŠTERCI NAD ODŘÍ

BLESKOVÁ POVODEŇ ČERVENEC 2021

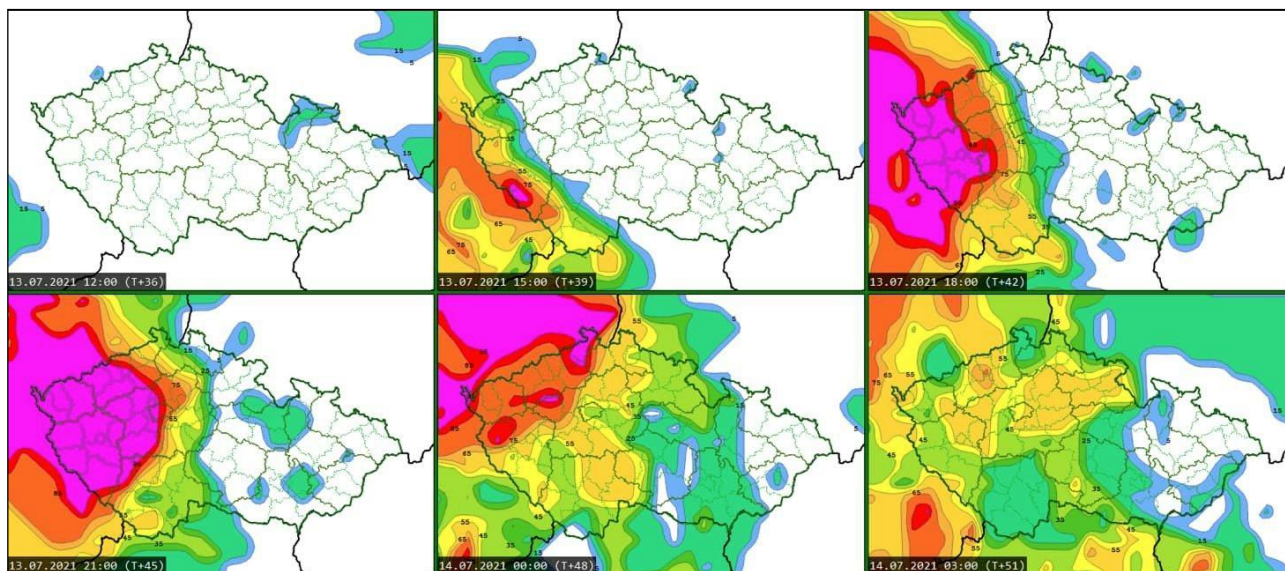
Zdroj: Twitter - Český hydrometeorologický ústav (ČHMÚ)

#pocasi Zítřa dopoledne se pravděpodobně bude výstraha před silnými a velmi silnými bouřkami upřesňovat. Na obrázku je pravděpodobnost srážek na zítřejší odpoledne a noc po 3 hodinách, čas je uveden v UTC (+2 h na SELČ).
