Povodeň na Veselském potoce

15.července 2002

PĚT LET POTÉ

I. POVODŇOVÝ DENÍK – OLEŠNICE 2002

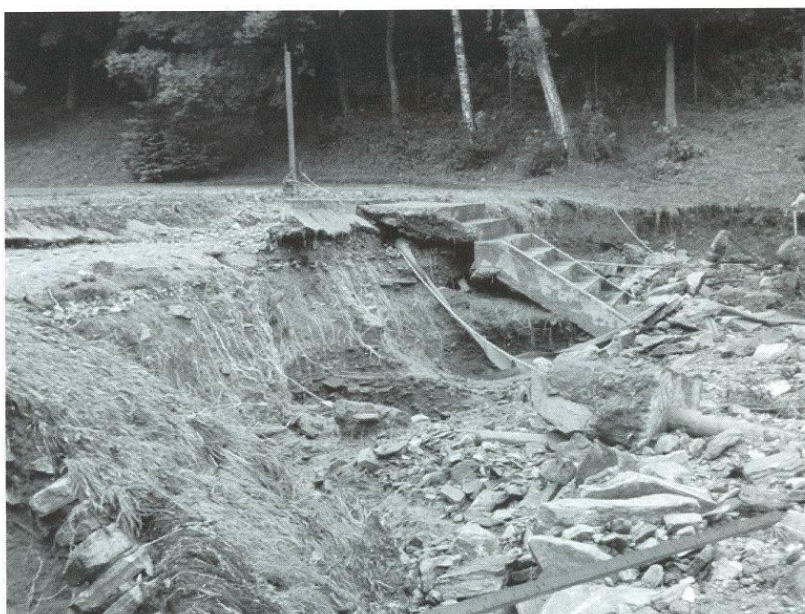
Proud vody po překonání tří rybníků a poldru v lesoparku Skalky rychle zaplnil zatrubněný potok nad koupalištěm, přešel přes atletický areál s letním kinem, utřhl mezku s běžeckou dráhou a masu zeminy přemístil do bazénu koupaliště (na fotce vpravo). Dál se valil přes povalený plot k hasičské zbrojnici. Na signál sirény reagující členové SDH Olešnice vyjeli s technikou. Pod vodou zůstaly garáže, klubovna s šatnou a dvě vozidla, z toho jedno výjezdové - skříňová Avie a Tatra – veterán.

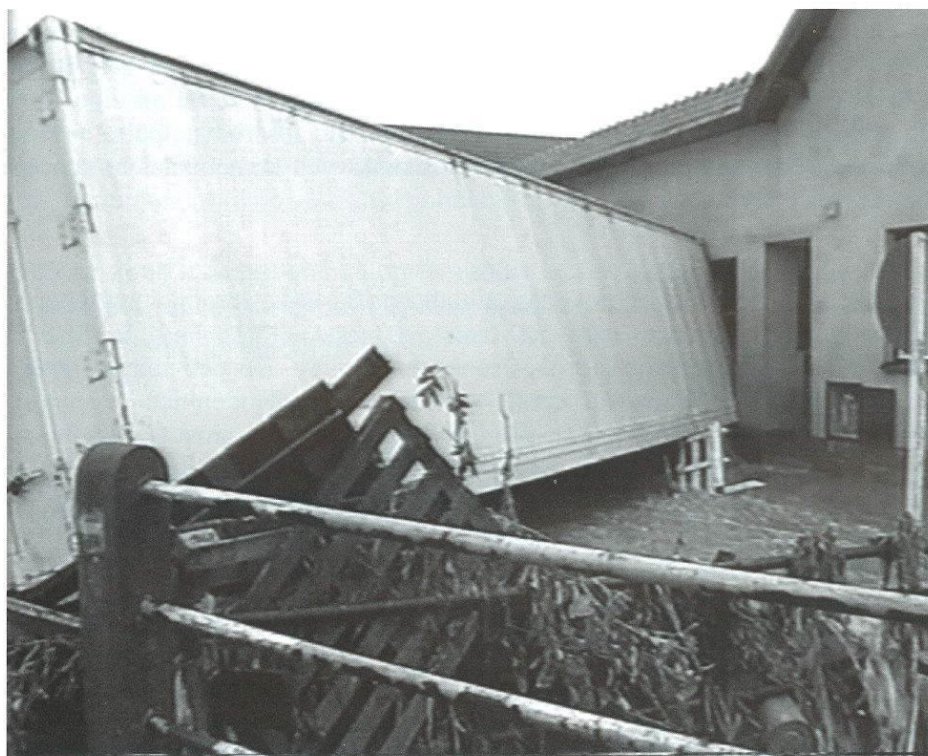
vzpříčený 13 m dlouhý kontejner

Po obou stranách výše zmíněných vozovek byly až k základům domů či tarasů (pokud odolaly vodě) hluboké díry, největší 16x7x1,5 m v místě, kde se vzpříčil vodou nesený kontejner z mlékárny. V dírách bylo obnažené vodovodní a plynovodní potrubí, zničeny byly kanalizační přípojky, které zmizely, v jednom místě voda odnesla celou silniční kanalizační vpust'.

09:42 – Začíná práce na vyproštění a přepravě na původní místo u zaklíněného kontejneru v Olešnici. Velitelem akce je ustanoven npor. Opluštil, na místě je družstvo z PS Boskovice a družstvo z PS Blansko.

10:08 – Kontejner vyproštěn

13:11 – Kontejner byl naložen, přepraven a usazen zpět na své místo v mlékárně.

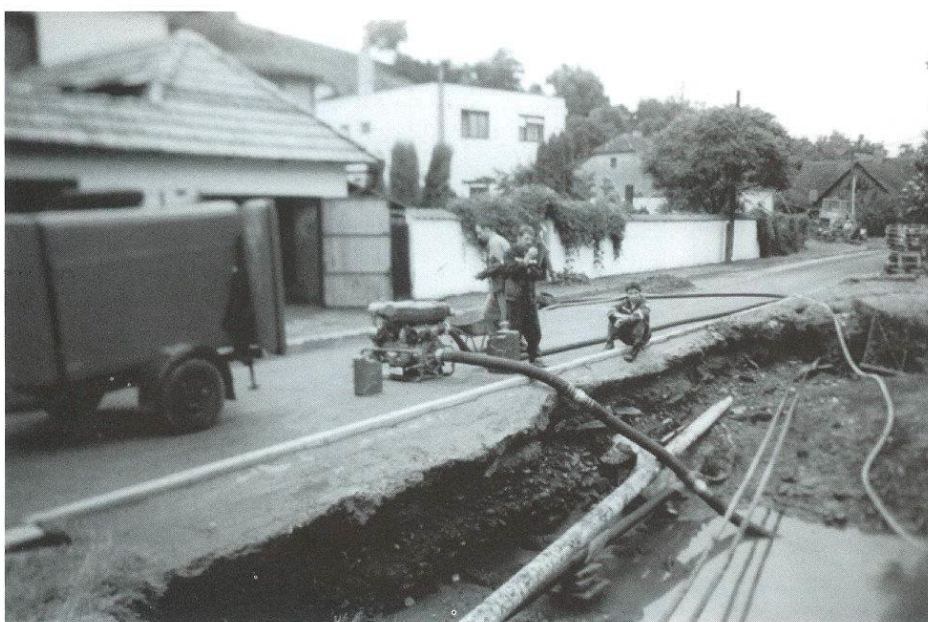
obnažené potrubí v ulici Dolní Vejpustek

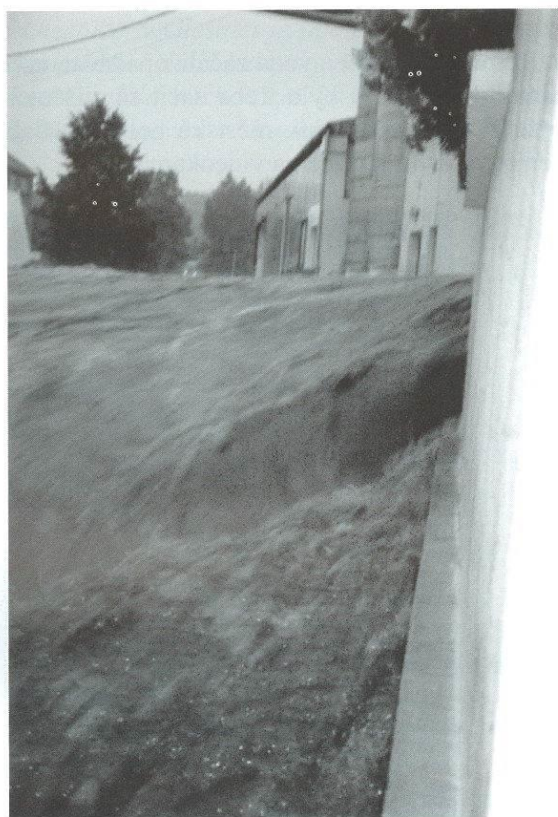
proud vody před mlékárnou

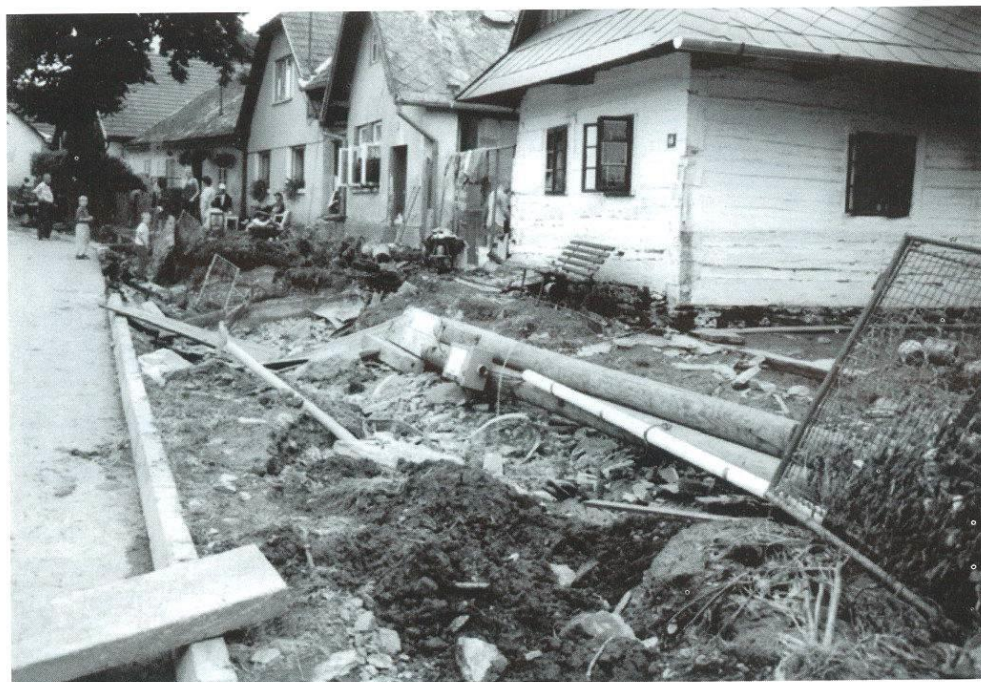
Sloupy telefonních rozvodů byly rozmetány včetně drátů po ulici Dolní Vejpustek. V jedné z děr byly obnaženy v délce několik metrů dva jako ruka silné vysokonapětové kabely.

povalený sloup telefonního vedení

Stavění stožárů telefonů.

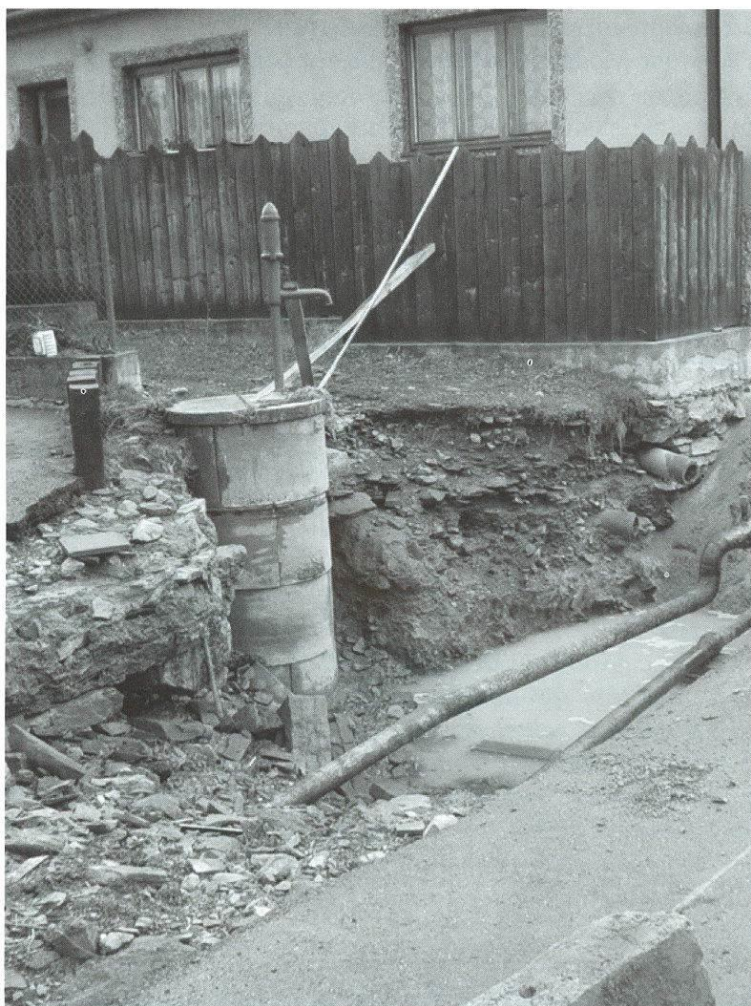
jedna z mnoha dalších vymletých děr

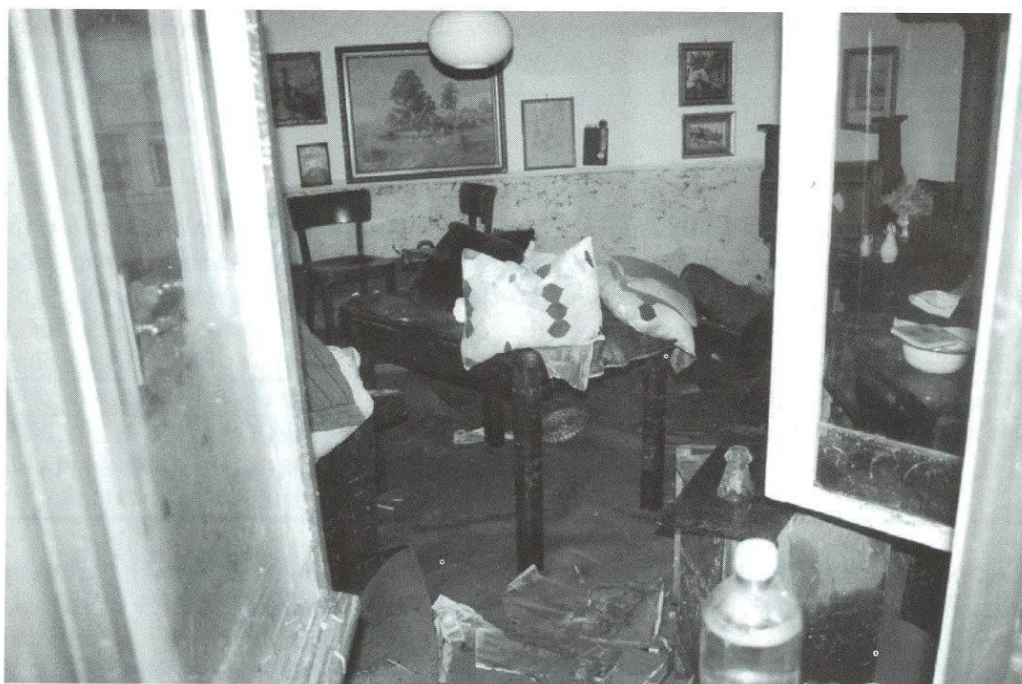
zničené vybavení v přízemí domů

Úklid domů a odvoz kontejnerů s odpadem u občanů z rekreačních objektů i z domácností, odvoz otlučené omítky.

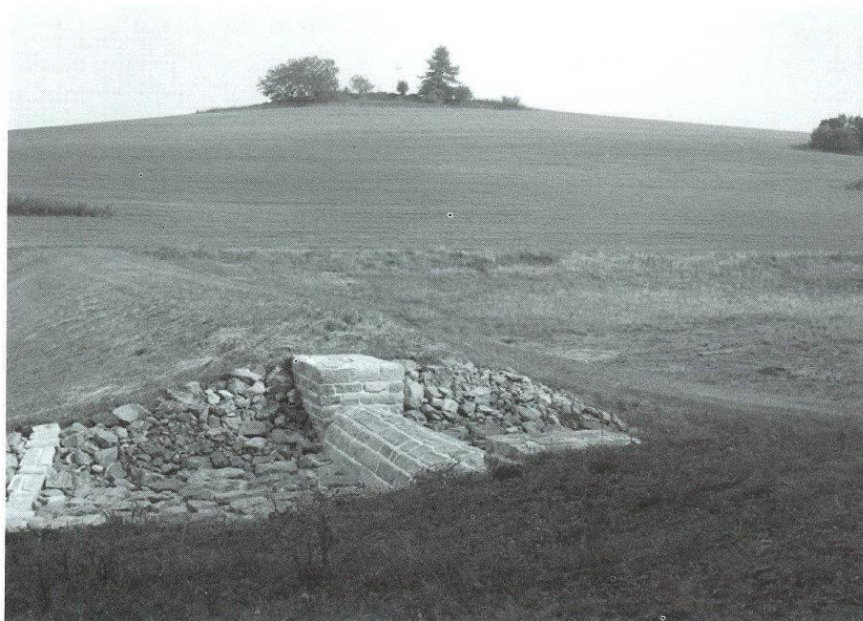
Retenční nádrž č.1

Hráz nádrže je zemní se šířkou koruny hráze 3m. Sklon vzdušného líce je 1:2.2, návodního 1:3.7. **Výška hráze je 4,5m** nad terénem, celková **délka hráze 100,60 m**. Koruna hráze je navázána do svahů údolí na obou březích. Úroveň koruny hráze je navržena 578,00m n.m. Realizací zemní hráze s úpravou terénu v zátopě byl vytvořen retenční prostor **$V_r = 25.000 \text{ m}^3$** .

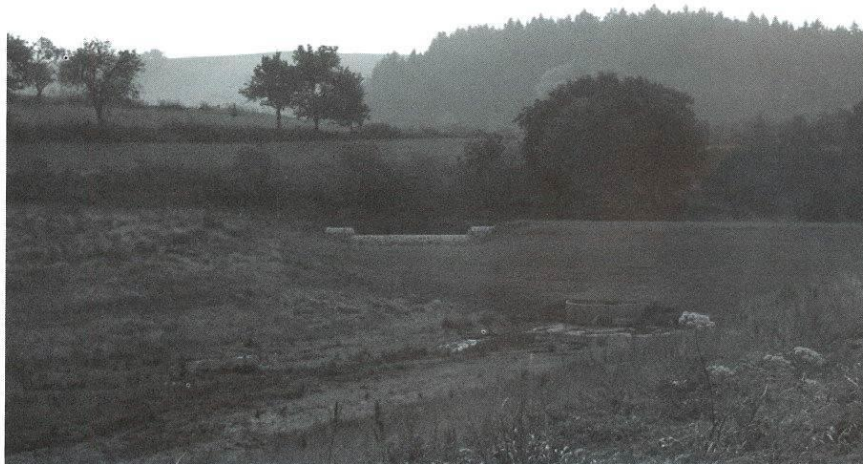
Retenční nádrž č.2

Hráz nádrže je zemní se šířkou koruny hráze 3m. Sklon vzdušného líce je 1:2.2, návodního 1:3.7. **Výška hráze nad terénem je 5m**, celková **délka hráze 77,20 m**. Koruna hráze je navázána do svahů údolí na obou březích. Úroveň koruny hráze je navržena 580,00m n.m. Realizací zemní hráze s úpravou terénu v zátopě je vytvořen retenční prostor **$V_r = 25.000 \text{ m}^3$** .

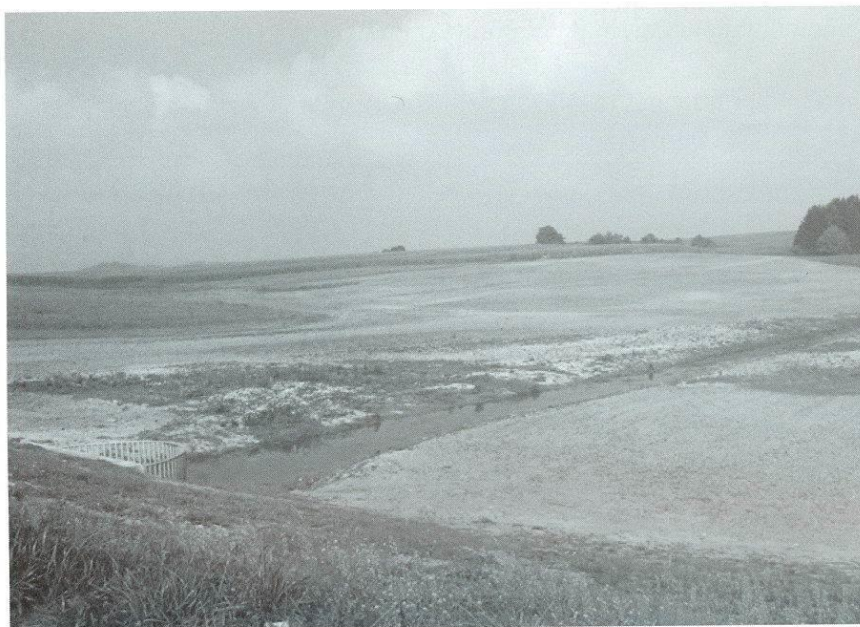
Retenční nádrž č.3

Hráz nádrže je zemní se šířkou koruny hráze 3,0m. Sklon vzdušného líce je 1:2,2, návodního 1:3,7. **Výška hráze nad terénem je 3 m**, celková **délka hráze 110 m**. Koruna hráze je navázána do svahů údolí na obou březích. Úroveň koruny hráze je 580,00m n.m. Realizací zemní hráze s úpravou terénu v zátopě je vytvořen retenční prostor **$V_r = 30.000 \text{ m}^3$** .

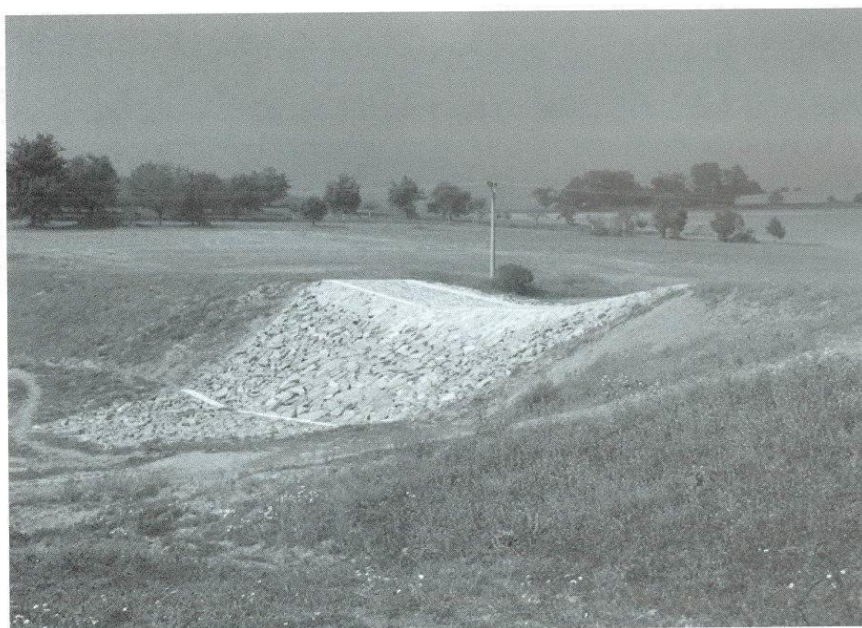
Retenční nádrž č.4.

Koruna zemní hráze je pojezdná. Její šířka je 4m. Koruna hráze je navázána do svahů údolí na obou březích. Při levém břehu na korunu hráze vybíhá stávající přístupová nezpevněná cesta vedoucí od zástavby. Sklon vzdušného líce hráze je 1:2,2, návodního 1:3,7. **Výška hráze je 6,0 m** nad terénem, celková **délka hráze 215 m**. Koruna hráze je na úrovni 564,50m n.m. Realizací zemní hráze s úpravou terénu v zátopě je vytvořen retenční prostor **$V_r = 35.000 \text{ m}^3$** .

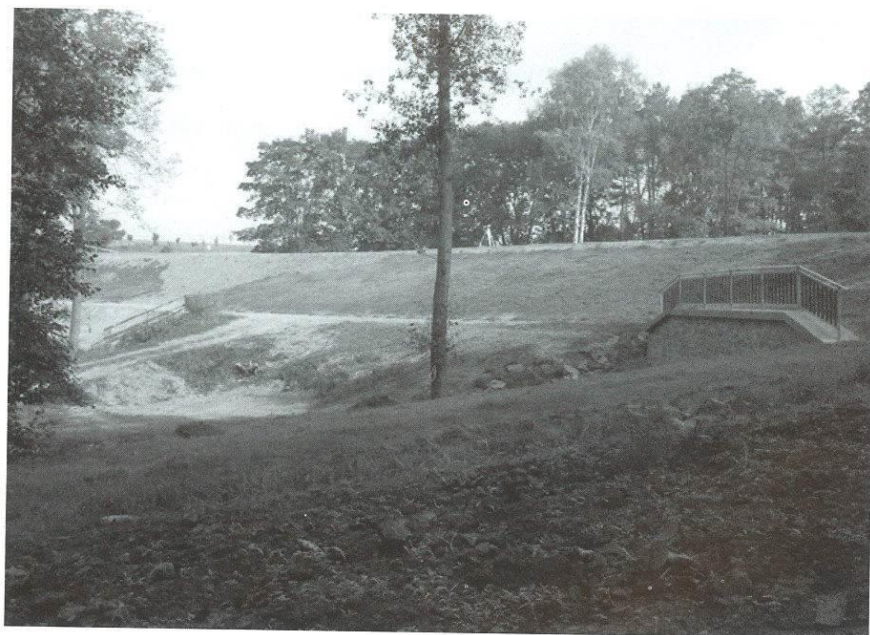
Retenční nádrž č.5

Sklon vzdušného líce je 1:2.2, návodního 1:3.7. **Výška hráze** nad terénem je **8,0 m**, celková **délka hráze 172 m**. K hrázi přináleží rovněž násypy přeložky cesty na levém břehu.

Pro převádění redukováných povodňových průtoků slouží bezpečnostní přeliv. Bezpečnostní přeliv je koncipován jako žlabový s navazující štolou provedenou přes profil hráze. Navazující koryto odtoku je vedeno pod hrází do koryta Veselského potoka, kde je zakončeno drsným kamenným skluzem. Na objekt skluzu navazuje upravené (opevněné) odtokové koryto s napojením na stávající koryto toku.

Realizací zemní hráze s úpravou terénu v zátopě je vytvořen retenční prostor **$V_r = 105.000 \text{ m}^3$** .

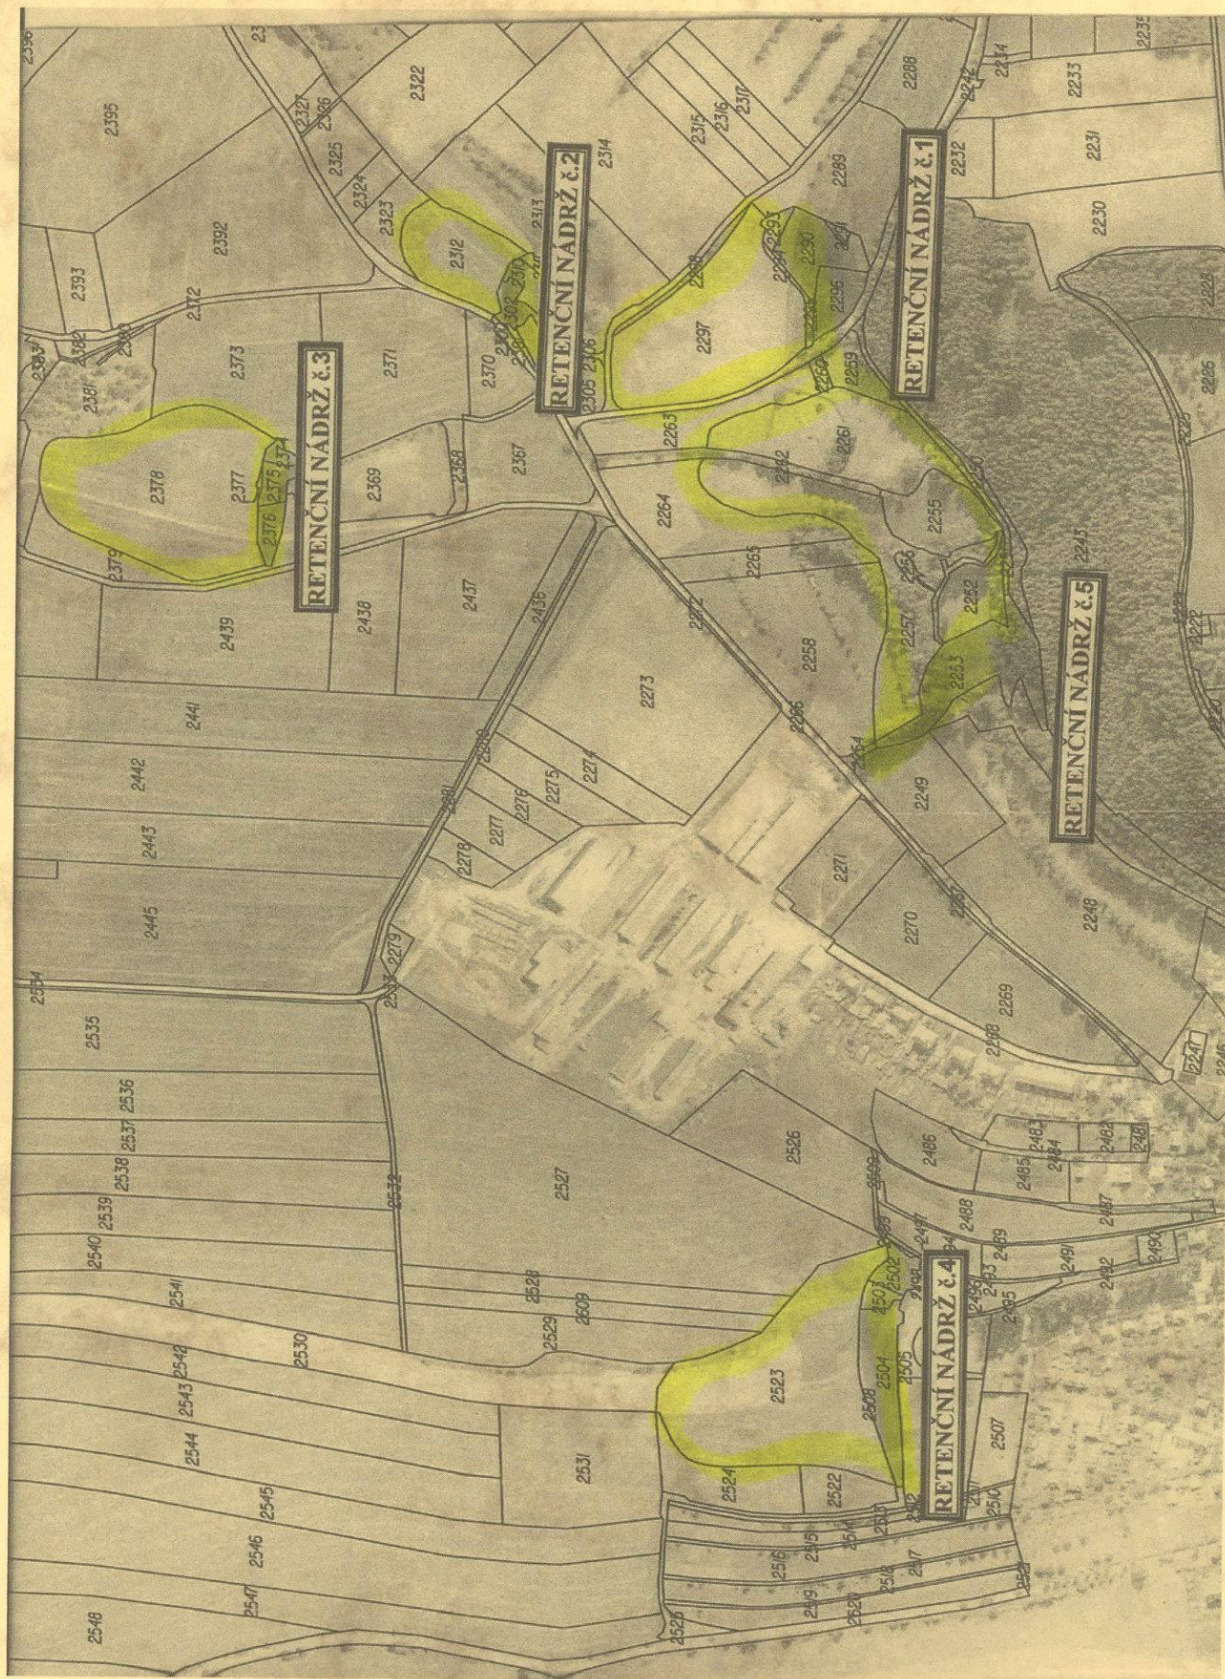
mapa retenčních nádrží

Vybudováním retenčních nádrží se významně snížilo riziko záplav při povodni v ulicích V lukách, Tržní a Dolní Vejpustek. Zatrubněný potok z třicátých let minulého století malým průtočným profilem byl rizikem již při pětileté povodni. Vybudované retenční nádrže mají srazit povodňovou vlnu následovně:

Retenční nádrž	číslo 1	číslo 2	číslo 3	číslo 4	číslo 5	Součet všech
Objem retenčního prostoru	25.000 m ³	25.000 m ³	30.000 m ³	35.000 m ³	105.000 m ³	220.000 m ³
