# HISTORIE POVODNÍ

## 1 Město Přerov a povodně

## 1.2 Poznatky z průběhu povodní v roce 1997

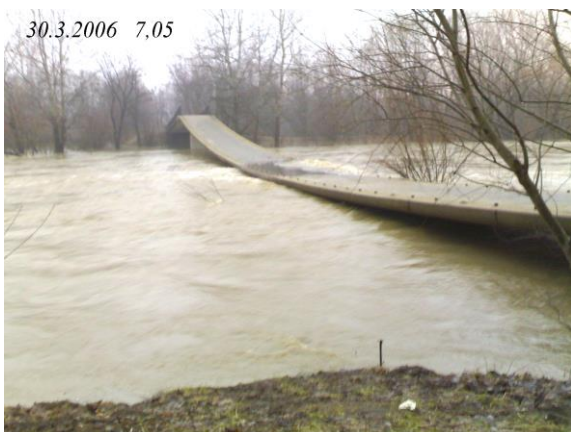
Lávka s demontovaným zábradlím

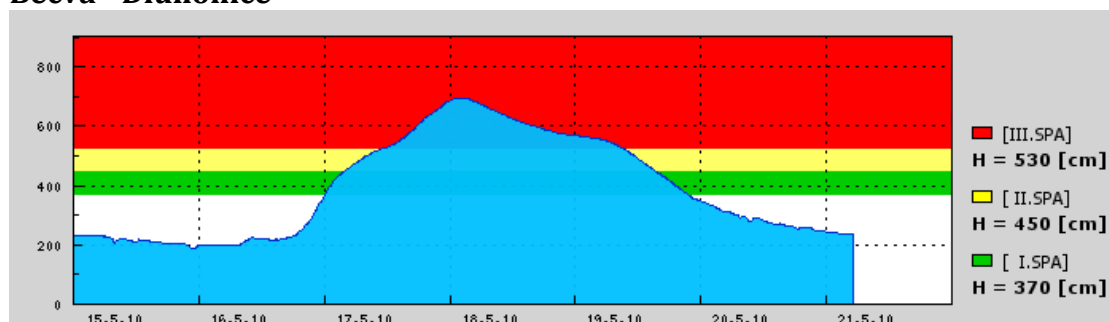
#### Bečva - Dluhonice

Maximum: 695 cm, 724 m<sup>3</sup>.s<sup>-1</sup> (18. 5.2010 -01,00 hod) 20-50 letá doba opak

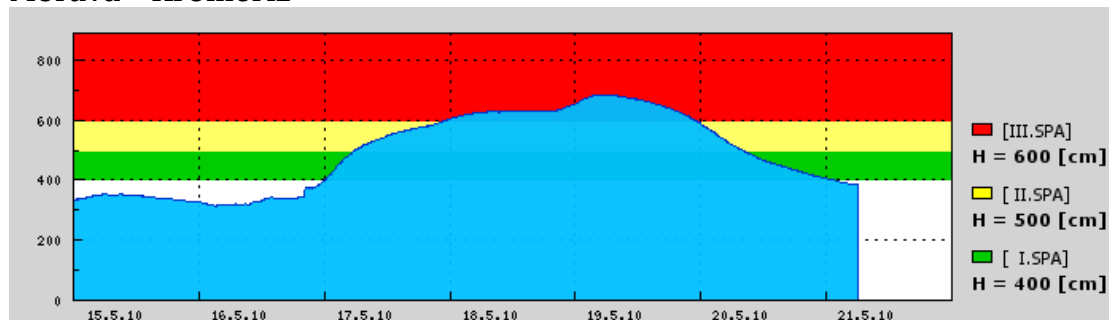
#### Morava – Kroměříž

Maximum: 684 cm, 663 m<sup>3</sup>.s<sup>-1</sup> (19. 5.2010 -03,30 hod) 20 letá doba opak

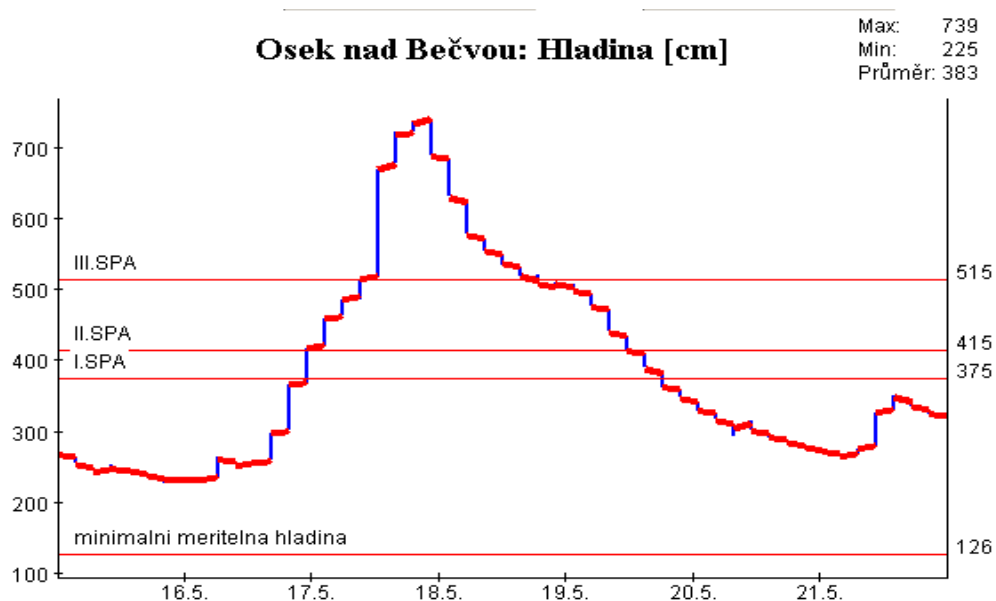
Maximum 739 cm (17. 5.2010 -21,20 hod) ve 20,20 hod již 736 cm, ve 21,00 hod 737 cm

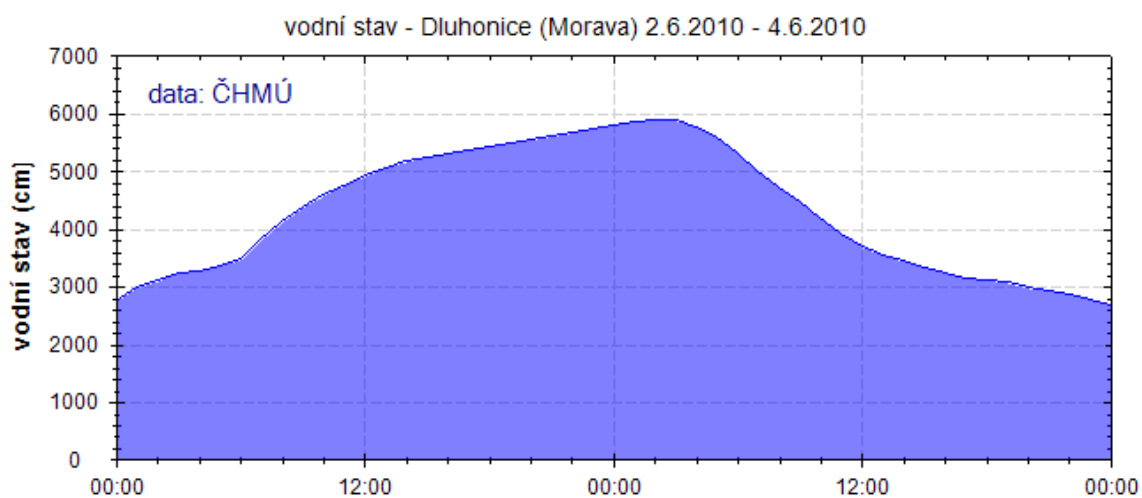
#### **Dluhonice - předpověď**

Maximum: 590 cm, 526 m<sup>3</sup>.s<sup>-1</sup> (3. 6.2010-01,50 hod) 5-10 letá doba opak.

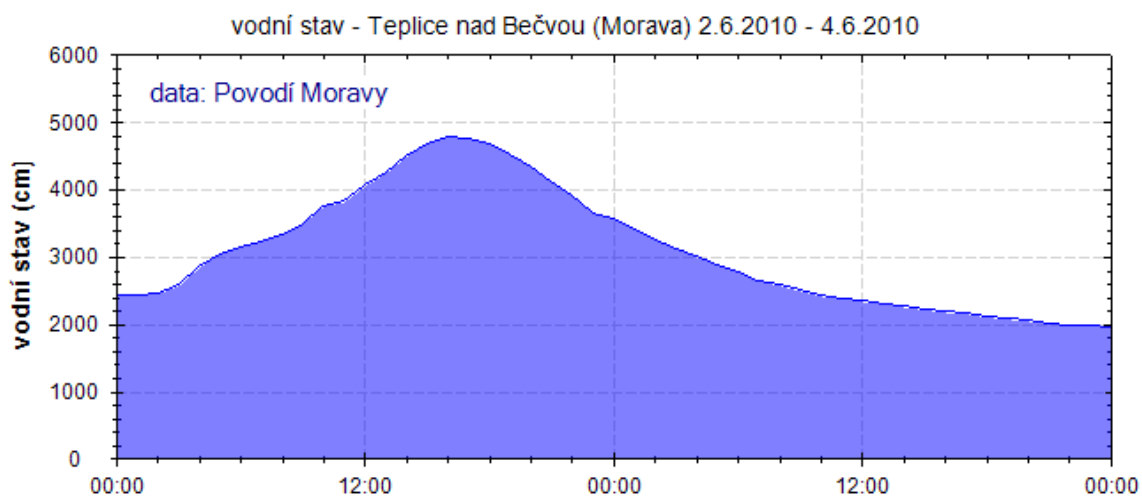
Maximum: 482 cm, 457 m<sup>3</sup>.s<sup>-1</sup> (2. 6. 2010-16,50 hod) 5-10 letá doba opak.

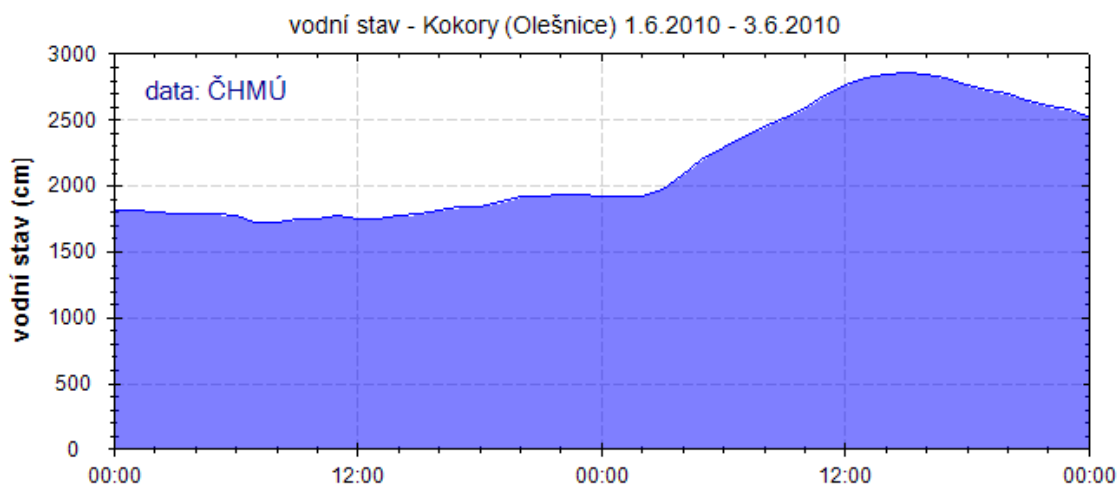
Maximum: 287 cm,  $17,1 \text{ m}^3 \cdot \text{s}^{-1}$  (2. 6. 2010- 15,20 hod) 2-5 letá doba opak.

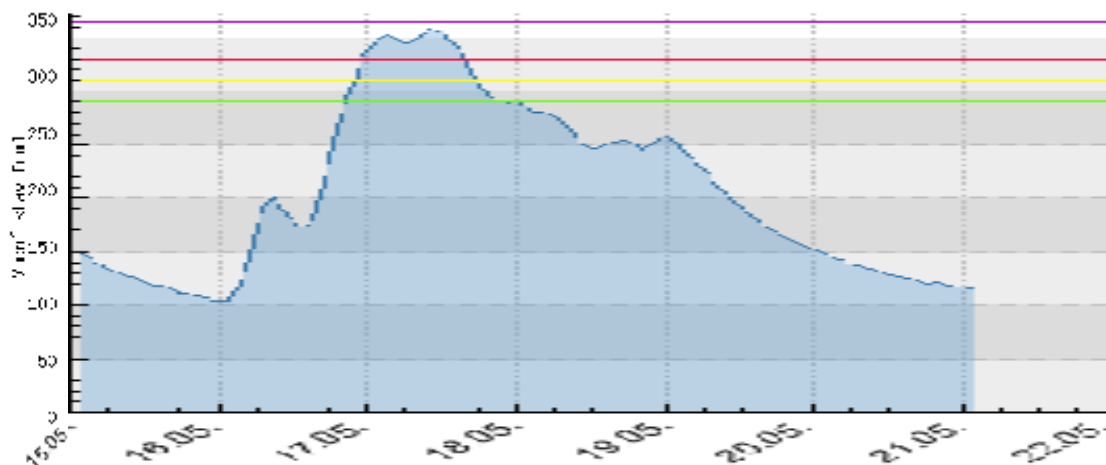
### Moštěnka – Prusy

Maximum: 360 cm, 67,5 m<sup>3</sup>·s<sup>-1</sup> (17. 5.2010-09,30 hod) 5-10 letá doba opak

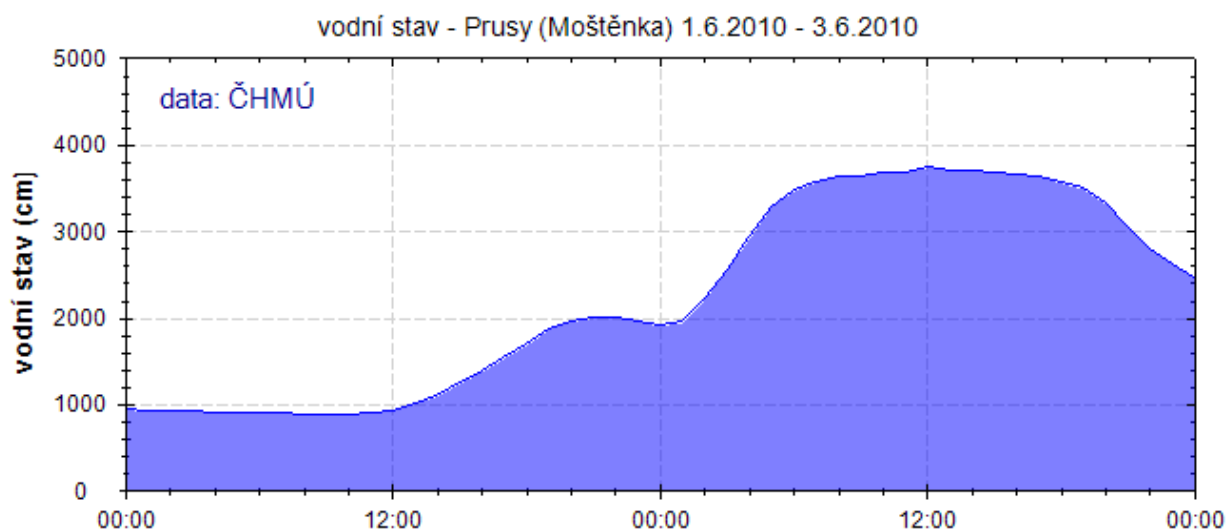
Maximum: 374 cm, 78,5 m<sup>3</sup>.s<sup>-1</sup> (2. 6. 2010-12,00 hod) 10 letá doba opak

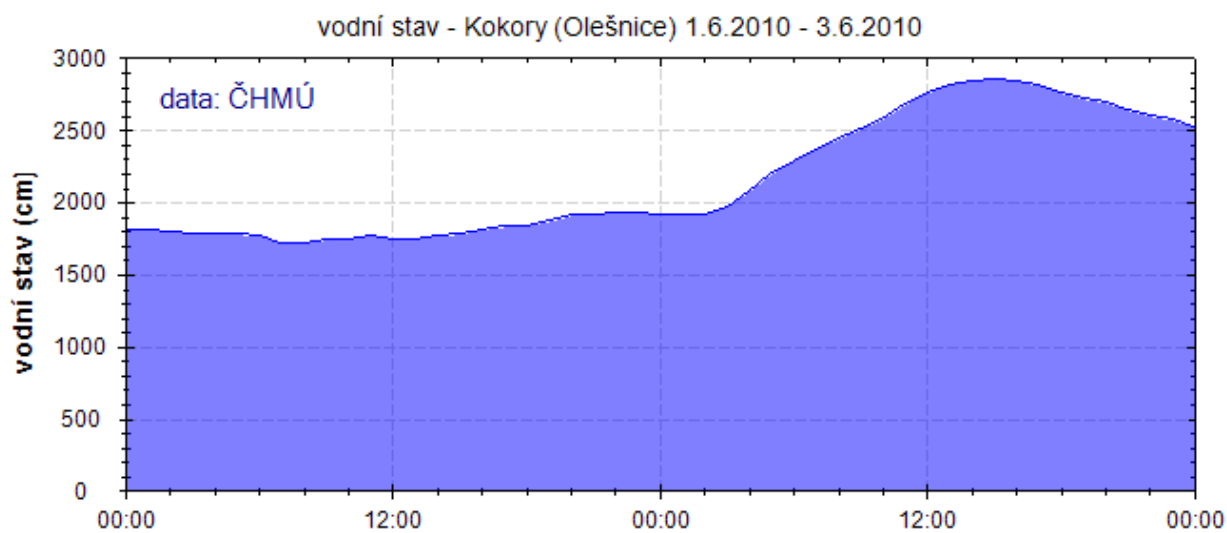
Maximum: 287 cm, 17,1 m<sup>3</sup>.s<sup>-1</sup> (2. 6. 2010-15,20 hod) 2-5 letá doba opak.
