## ZPRÁVA O POVODNI

září 2024

**město Uherský Brod  
Masarykovo nám.100  
688 01 Uherský Brod**

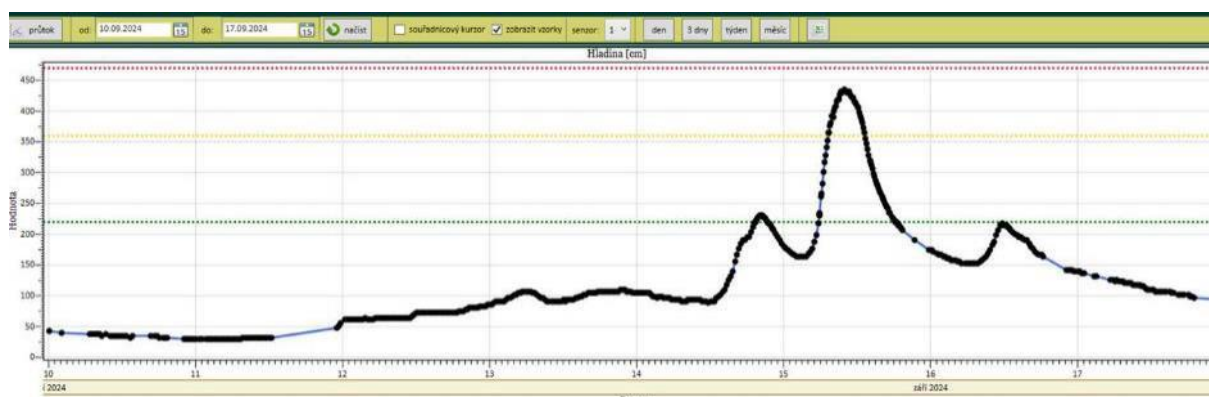
Vývoj hladiny na soutoku Olšava-Luhačovský potok v období 10.09. – 17.09.2024

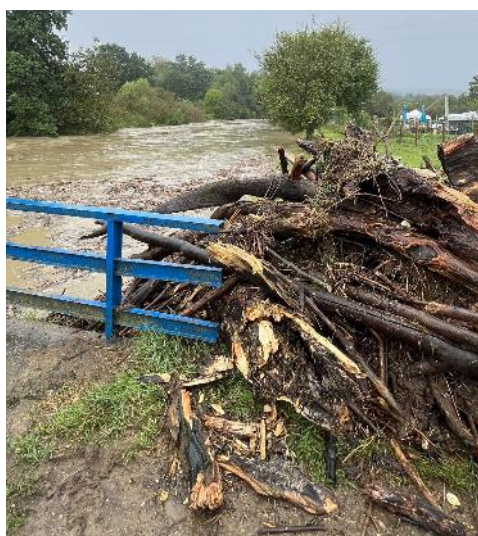
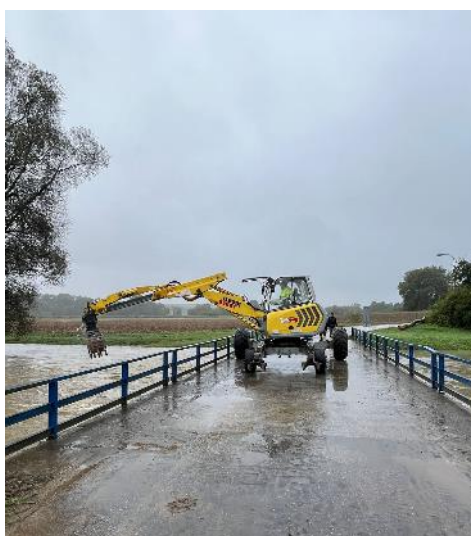
Průtoky na toku Štávnice byly ovlivněny manipulací na VN Luhačovice a Ludkovice. Nejvýznamnějším ohroženým objektem v lokalitě je most vedoucí od koliby „U Luxů“ k areálu společnosti Xaverov a.s., na němž je umístěna přípojka plynu do areálu. Již dopoledne došlo k naplnění kapacity profilu mostu a proto zde byla trvale umístěna pracovní skupina společnosti Povodí Moravy s.p. s technikou zajišťující odstraňování naplaveného materiálu.

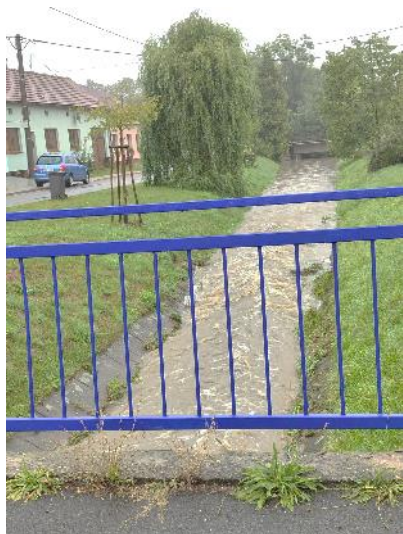
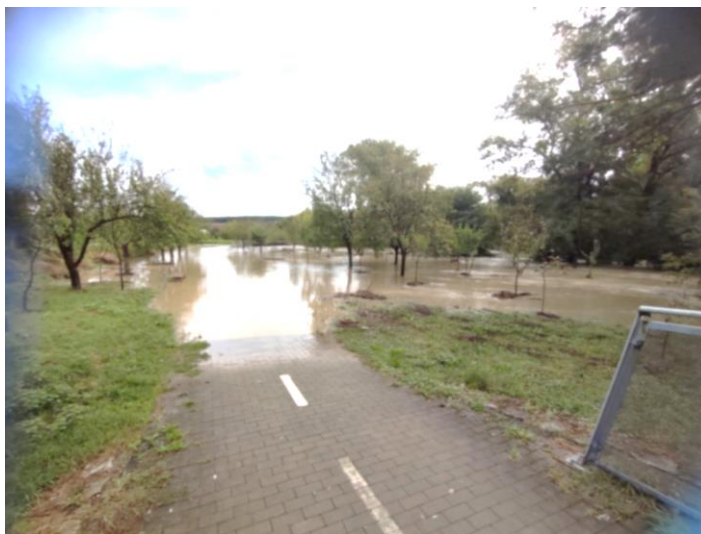
Rozvodnění potoka Hořenůšek na ulici Široká nezpůsobilo škody. V lokalitě byla zaplavena cyklostezka vedoucí do Šumic.

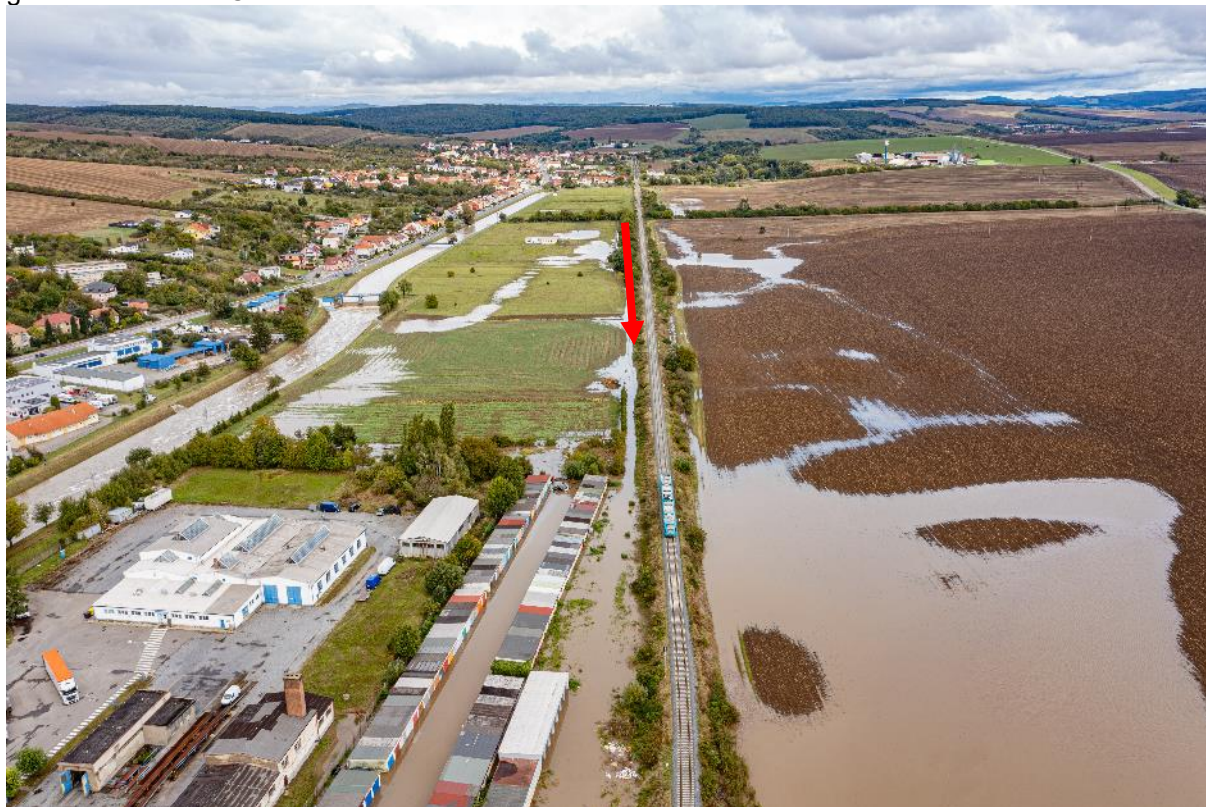
Vlivem vyběžení Bánovského potoka došlo k vylití vody do přístupové komunikace vedoucí podél železničního náspu k bývalé úpravně vody společnosti SVaK a.s. a touto komunikací pak k zaplavení garáží za areálem ČSAD na ulici Šumická.

- Navýšit niveletu části polní komunikace vedoucí od Úpravny vody SVaK ke garážím za areálem ČSAD tak, aby nedošlo k zaplavení garáží z Bánovského potoka.

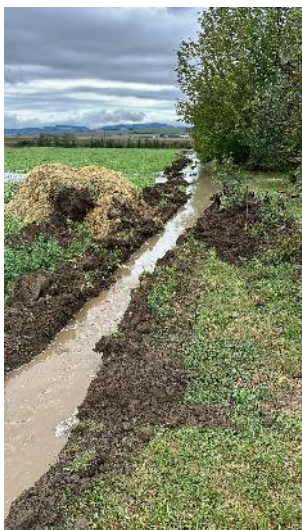
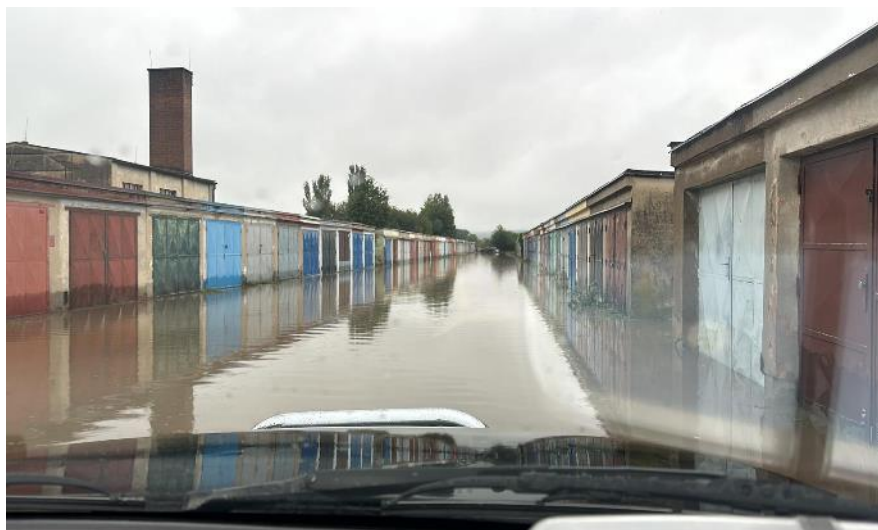
Omezení nátoky bylo provedeno vykopáním odvodňovací strouhy nad areálem ČSAD. Odčerpání vody z prostoru garáží bylo provedeno po opadnutí vody 16. a 17.09.2024. Následně byly do lokality přistaveny kontejnery na odpad ze zaplavených garáží.

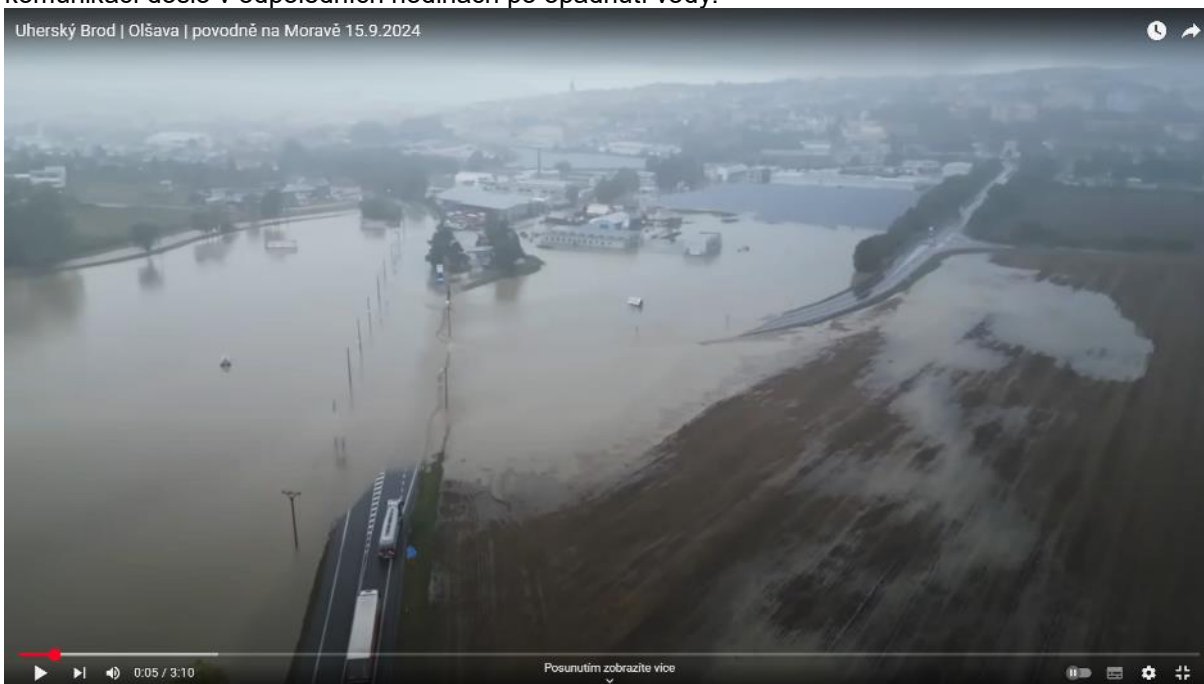
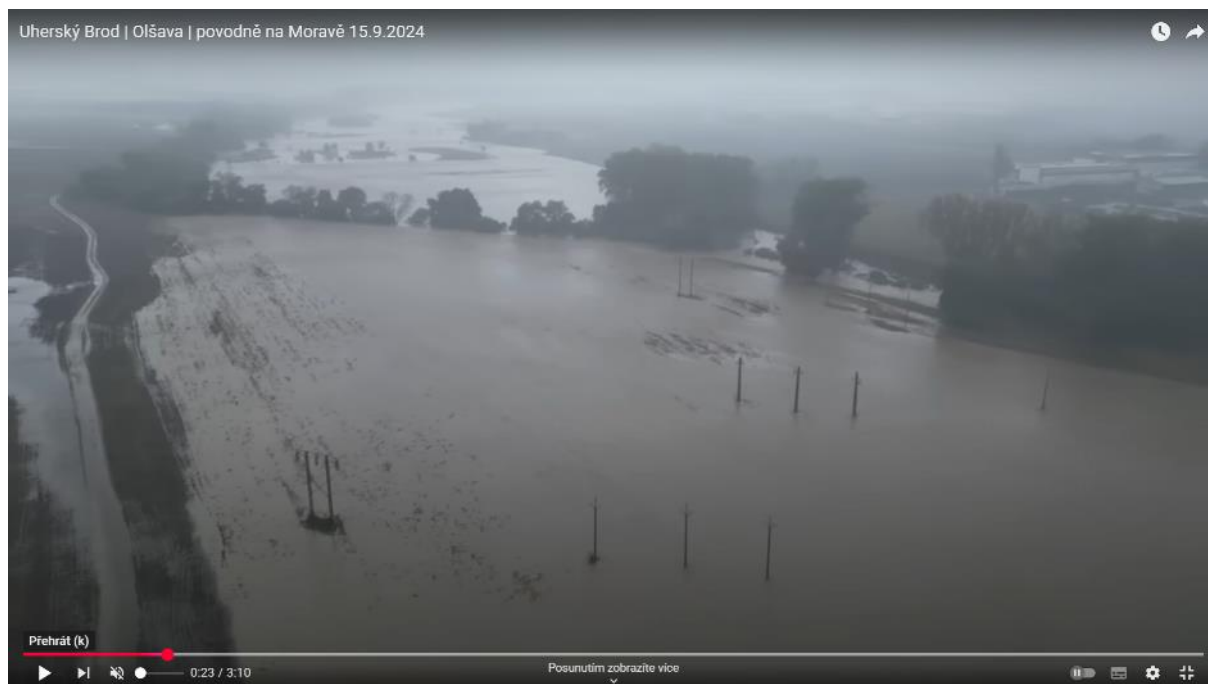
K vybrežení toku a zaplavení komunikace I/50 došlo již kolem deváté hodiny ranní. Zaplaveny byly společnosti v lokalitě Bogárovo a zneprůjezdněna komunikace I/50 včetně připojení na komunikaci II/495 do Šumic. Uzavírku komunikací zajistila Policie ČR.

Zaplavena byla prakticky celá přiléhající niva v rozsahu odpovídajícím Q100. Ke zprůjezdnění komunikací došlo v odpoledních hodinách po opadnutí vody.

- Zajistit realizaci PPO II.
- Zajistit realizaci protierozních opatření v lokalitě Lysá Hora v rozsahu navrženém pozemkovými úpravami.
- Provéřit možnost ochrany lokality Bogárovo před zaplavením tokem Nivnička.

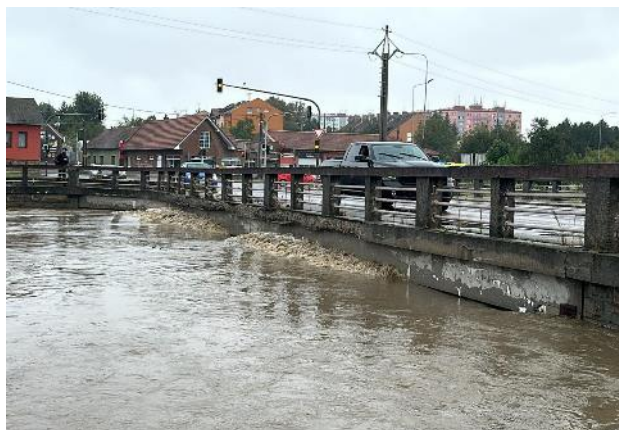
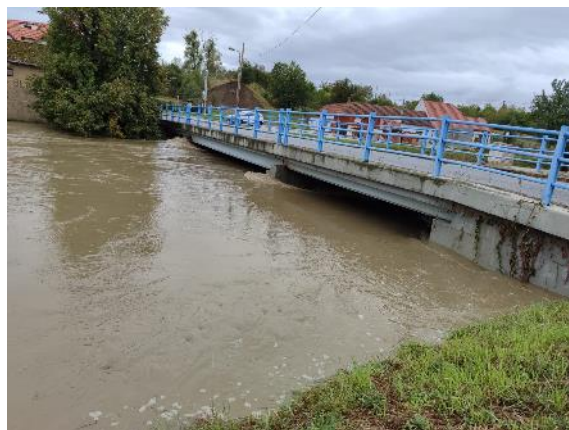
K naplnění průtočné kapacity Nivnického mostu došlo v 10 hodin a bylo rozhodnuto k jeho uzavření z bezpečnostních důvodů. Ve 12:15 hod byla vyžádána pomoc PMO s.p. s uvolněním naplavenin pod mostem. K otevření mostu došlo ve 13 hodin. Bajovský most nevyžadoval v průběhu povodně mimořádný zásah.

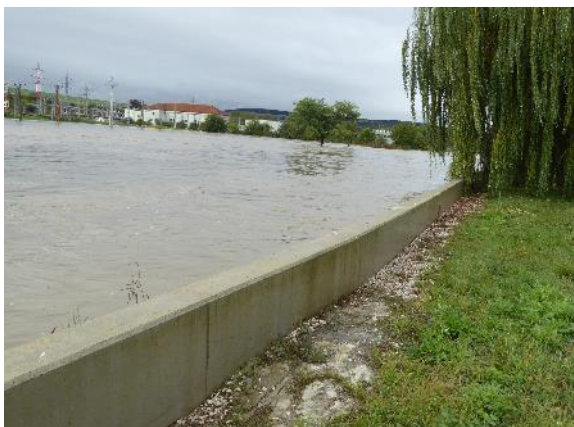
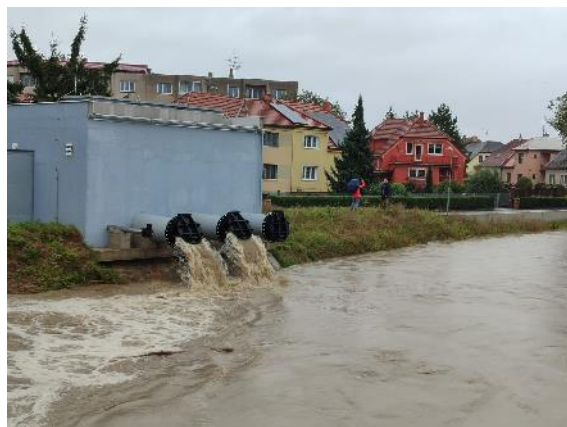
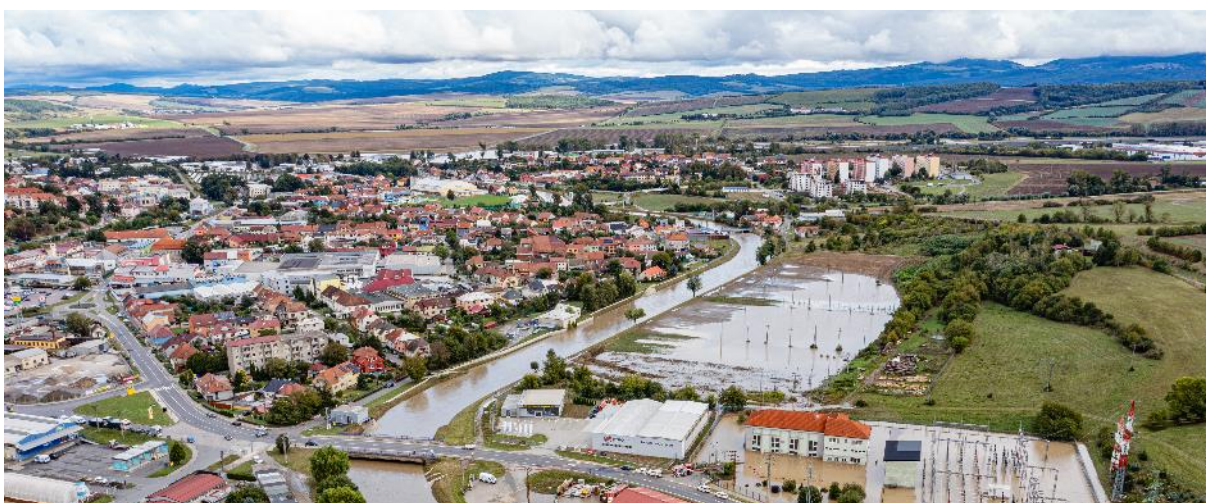
Protipovodňové zídky a hráze zajistily ochranu před zaplavením lokality Vlčnovská a prokázaly smysluplnost opatření. Současně byly uvedeny do provozu čerpací stanice I a II tak, aby snížily hladinu vody v hlavní stoe, čímž zabránily podmáčení terénu a zaplavení sklepů v oblasti. Čerpací stanice byly v provozu od 9 do 22 hodin.

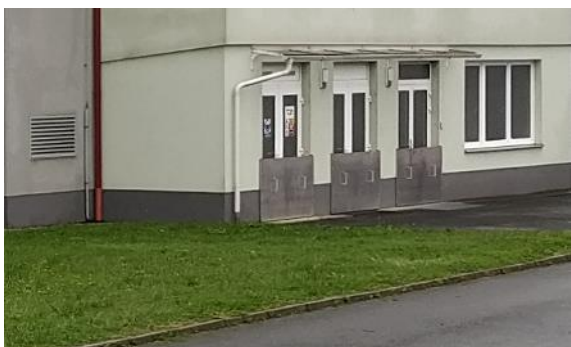
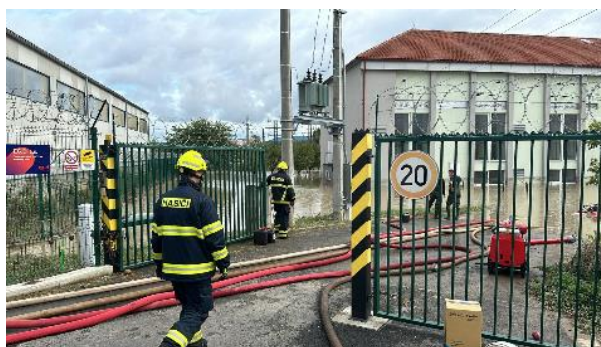
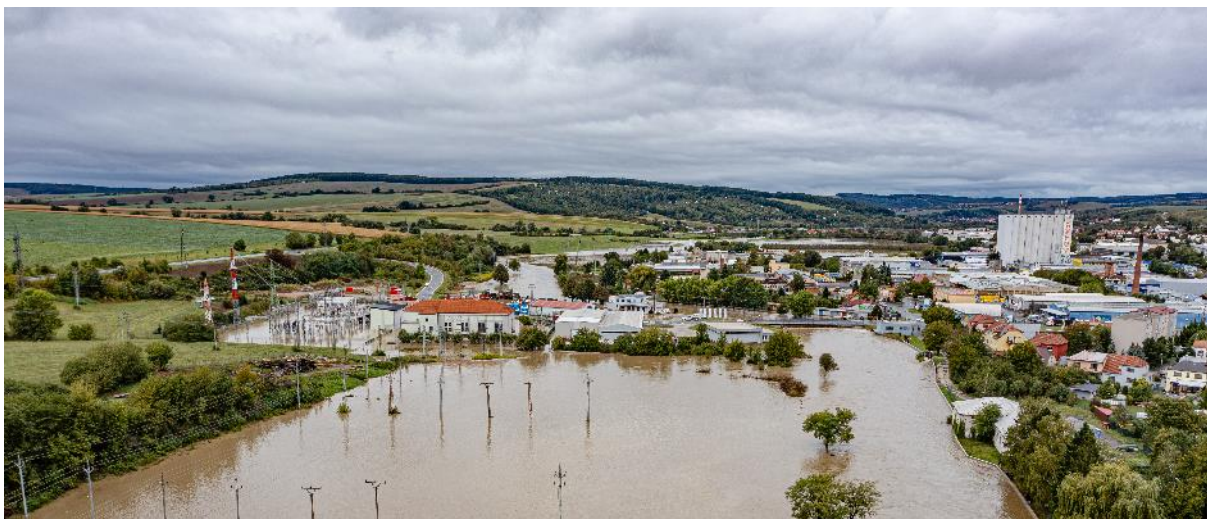
V posledních dvou letech byly provedeny v objektu opatření proti povodni na úroveň cca Q20. Na tuto úroveň byly také před povodní provedena zabezpečovací opatření. Vzhledem k tomu, že povodeň dosáhla úrovně cca Q100, došlo kolem 10 hodiny k zaplavení rozvodny z rozlivového území pod lokalitou Katovka a přerušení dodávky energie. K zásahu a odčerpání vody byly povolány jednotky HZS a SDH. K postupnému připojování odběratelů docházelo od 12 hodin až do úterý 17.09.2024.

- Zajistit realizaci protipovodňového opatření pro ochranu rozvodny EGD 110/22 kV navrženého pozemkovými úpravami.
- Dopracovat návrh řešení protipovodňových opatření PPO II v úseku Vlčnovský most – Cihlářská, včetně řešení odvodňovacích příkopů před RD na ulici Cihlářská a převedení povodňových průtoků Havříckého potoka do původního koryta podél železniční trati.

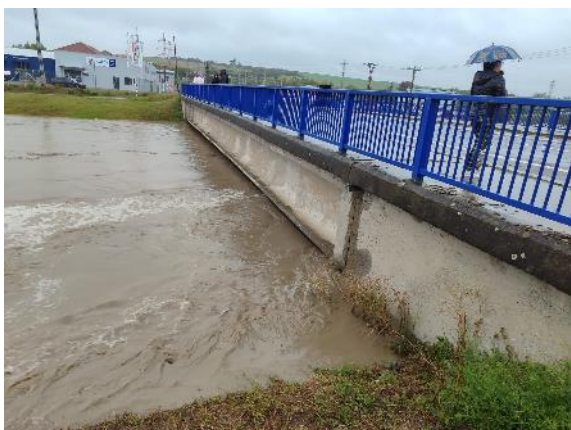
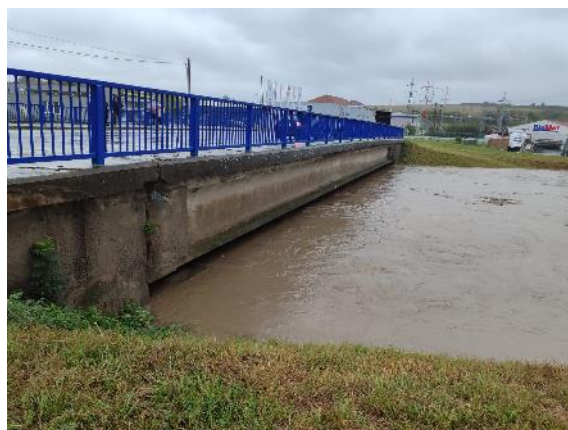
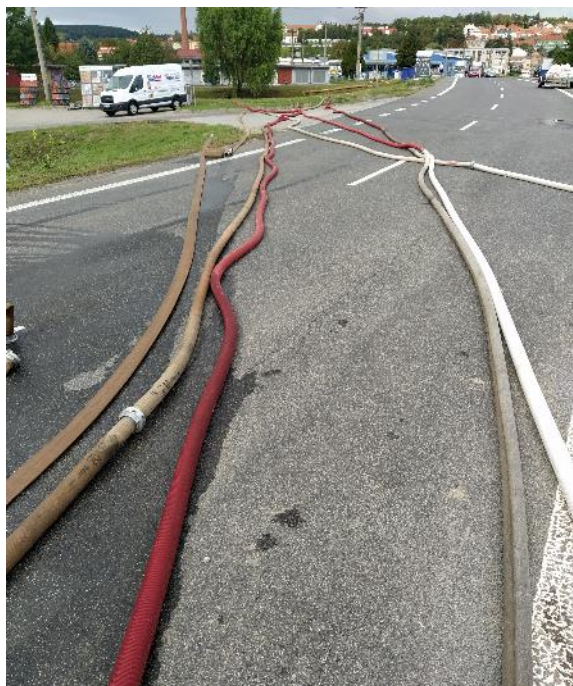
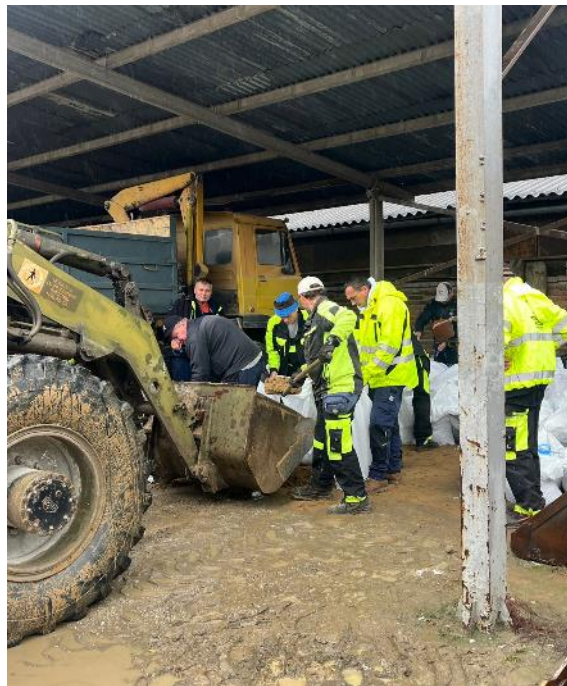
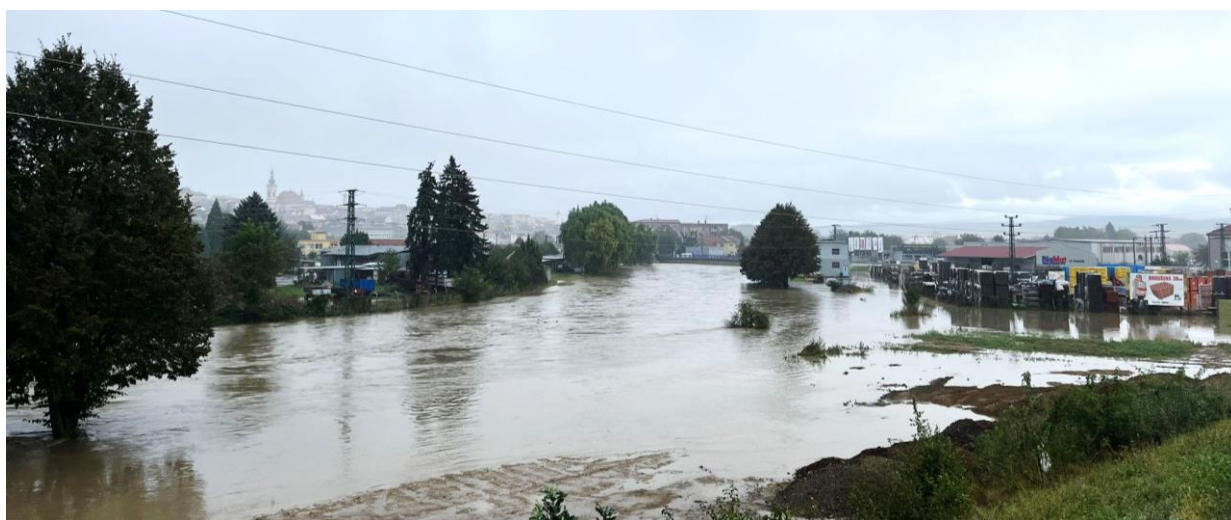
Z důvodu naplnění průtočné kapacity a z důvodu instalace proudnic HZS přes komunikaci Vlčnovská byl most v 9:30 hod uzavřen. Ke zprovoznění mostu došlo až po ukončení zásahu HZS.

Za Vlčnovským mostem došlo k zaplavení areálu stavebniny Brenko.

V areálu společnosti SILAMO bylo zřízeno pracoviště pro plnění protipovodňových pytlů s pískem. Plnění prováděli pracovníci TSUB, příp. občané vlastními silami pro ochranu svých nemovitostí.

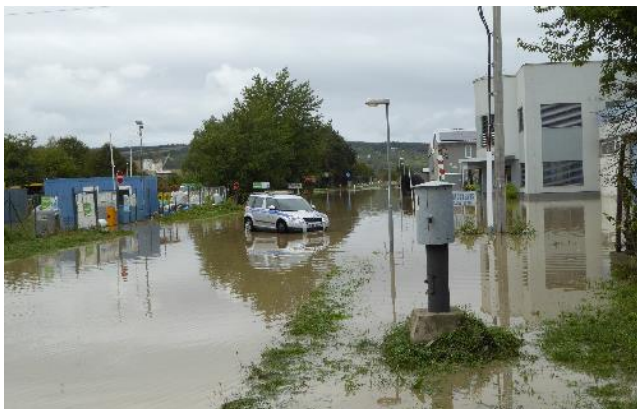
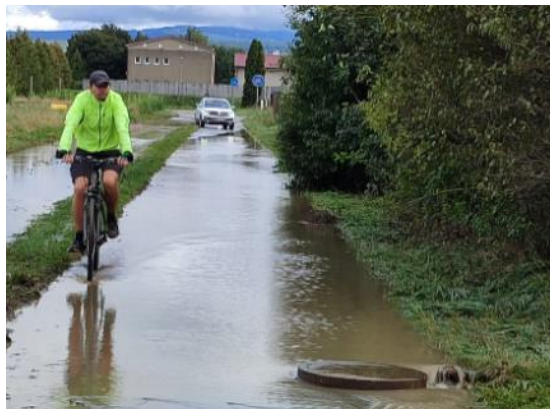
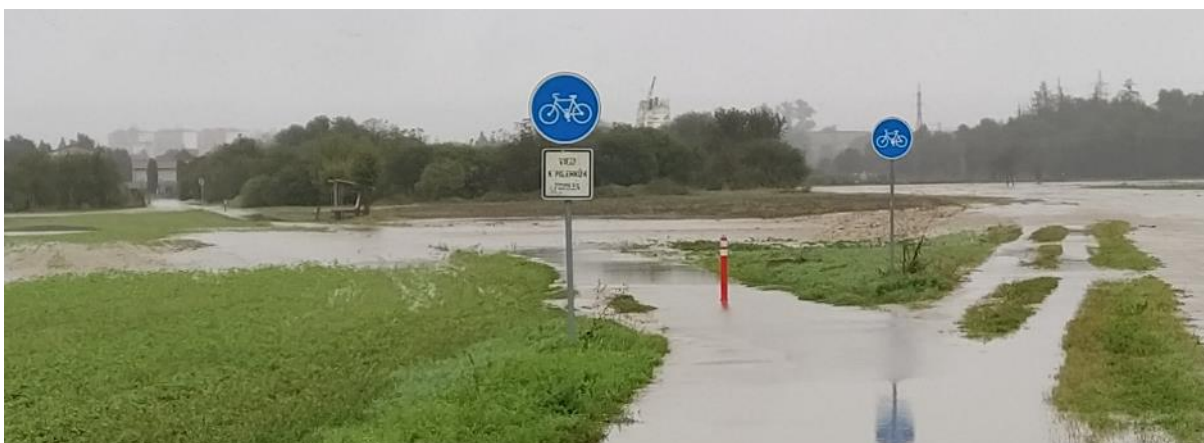
K zaplavování lokality došlo prostřednictvím kanalizace v cca 9 hodin. Následně pak po 10 hodině i přelitím břehové hrany mezi ulicí Vazová a Cihlářská.

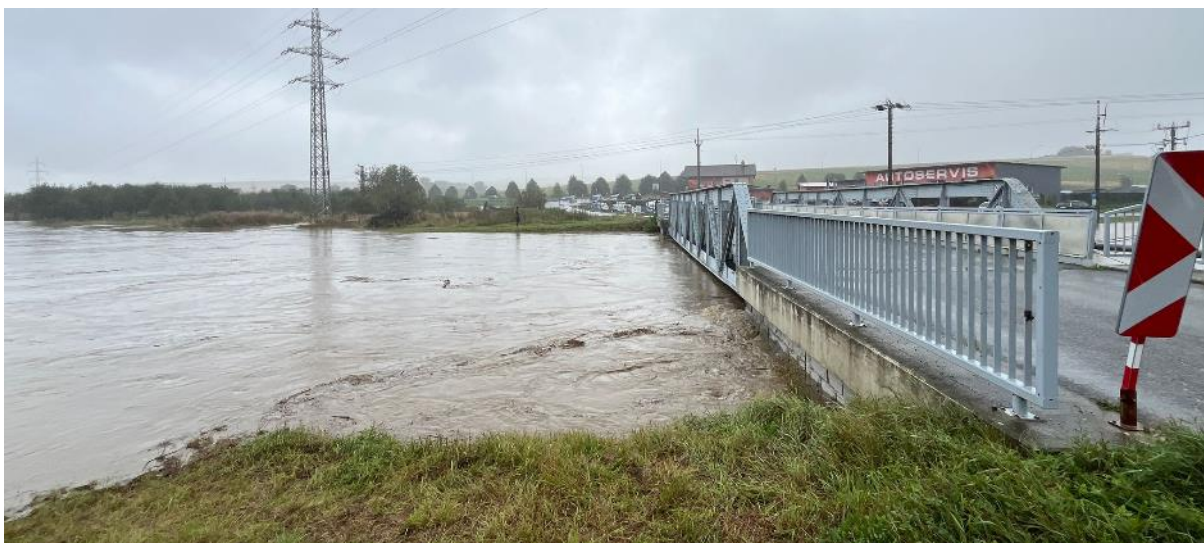
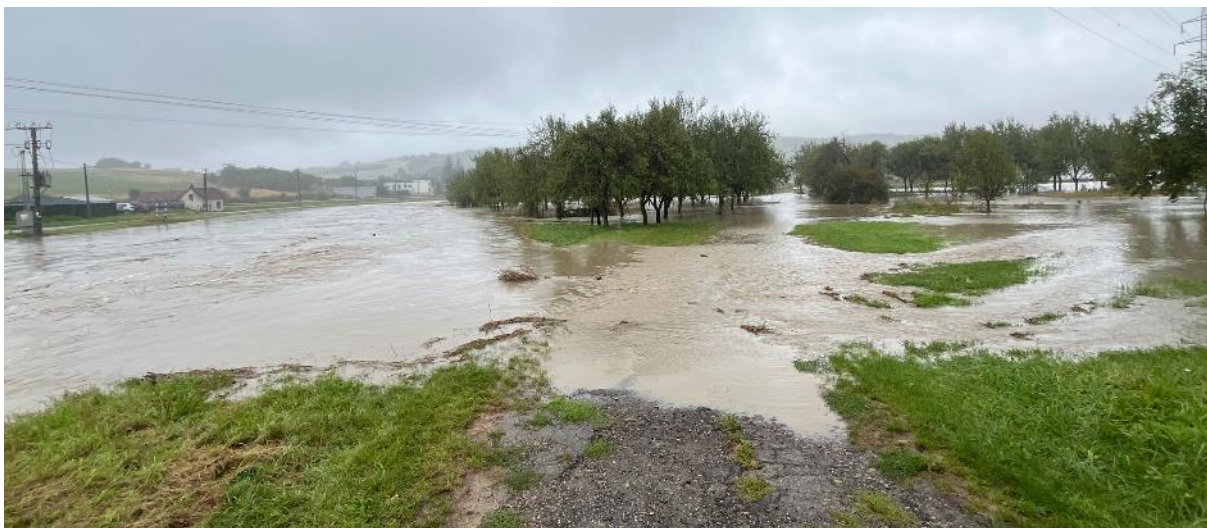
Ulice Cihlářská byla uzavřena pro veřejnou dopravu v 10 hodin dopoledne. V tuto dobu došlo k přelití přes břehovou hranu řeky Olšavy do zahrad domů u Havříckého potoka.

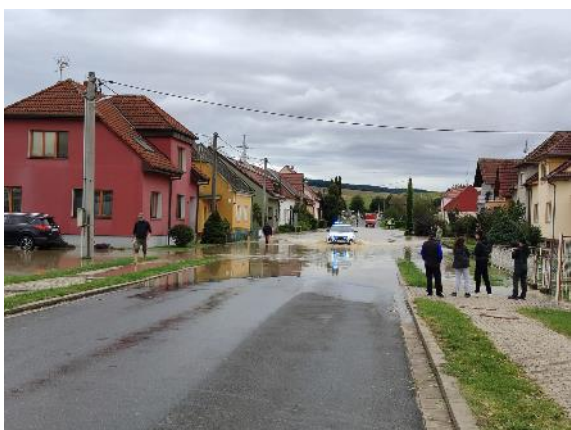
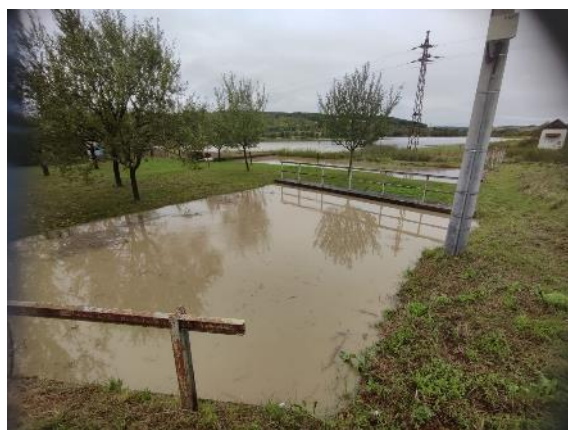
Po 12. hodině došlo k zaplavení ulice Cihlářská. Prostřednictvím TSUB p.o. byly přivezeny do lokality naplněné pytle s pískem pro zabezpečení rodinných domů. Pytle byly občanům volně k dispozici.

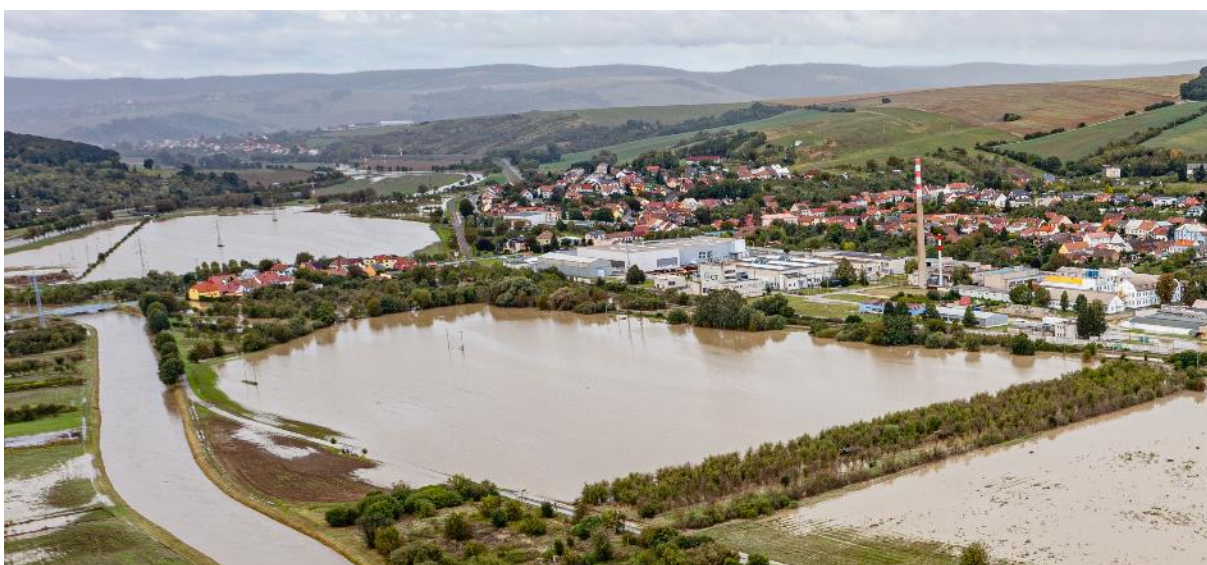
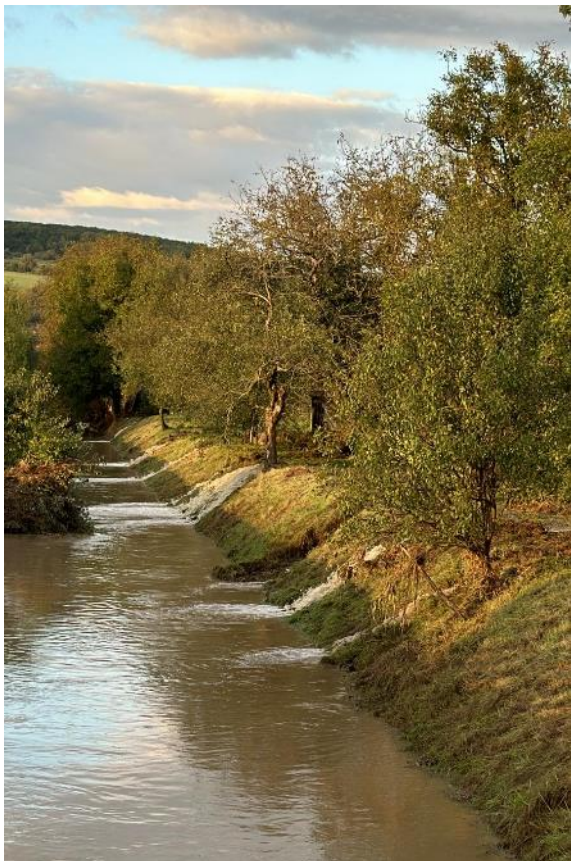
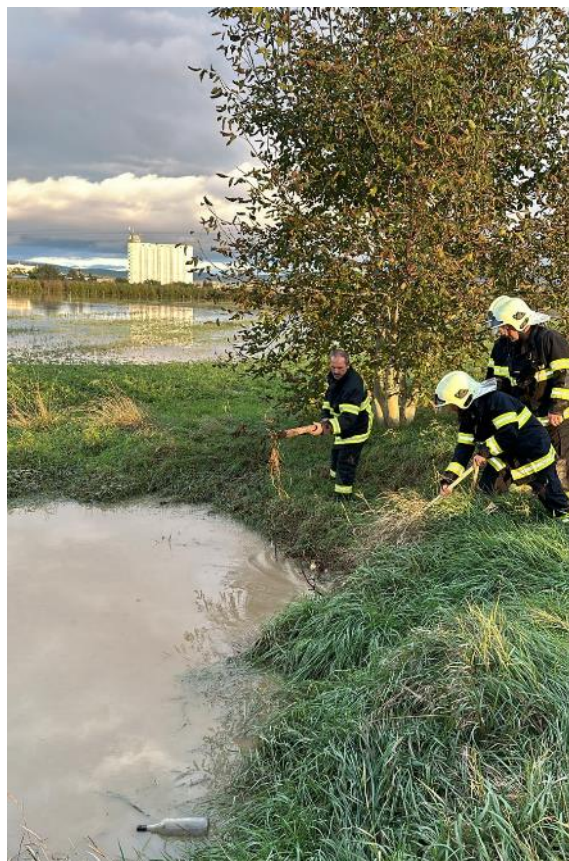
Za účelem snížení hladiny zátopy byl obnoven odtok z odvodňovacího příkopu do řeky Olšavy, prokopány odvodňovací rýhy na levém břehu Havříckého potoka a zahájeno odčerpávání vody z komunikace prostřednictvím SDH. Čerpání bylo ukončeno ve 21 hod.

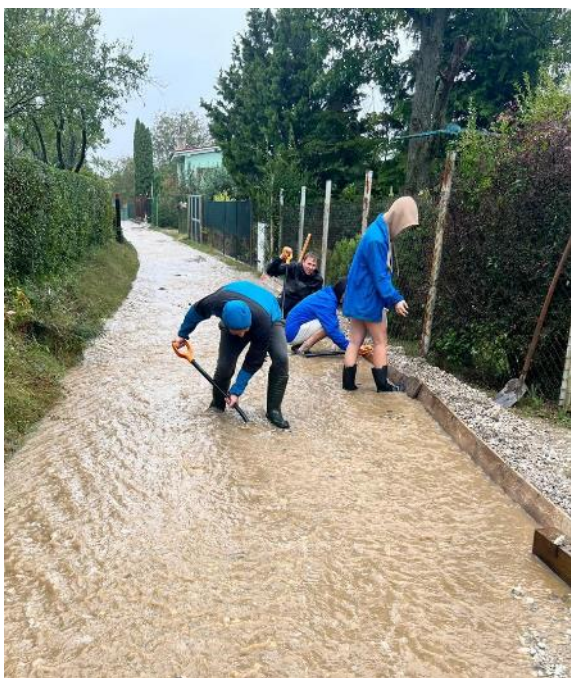
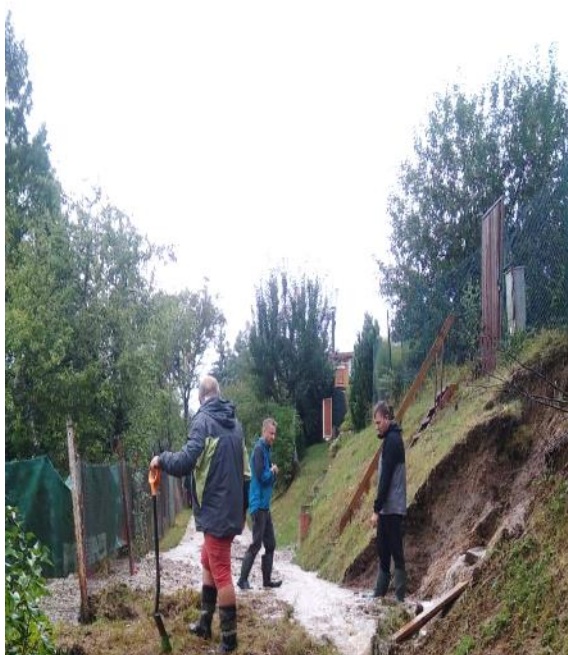
Vlivem povrchového odtoku z lesa Rubaniska došlo zaplavení polní komunikace v zahrádkářské osadě Lysá Hora a následným místním sesuvům zeminy na tuto komunikaci.
