POVODŇOVÁ PROHLÍDKA

PLAŇANY 2022

Březen 2022

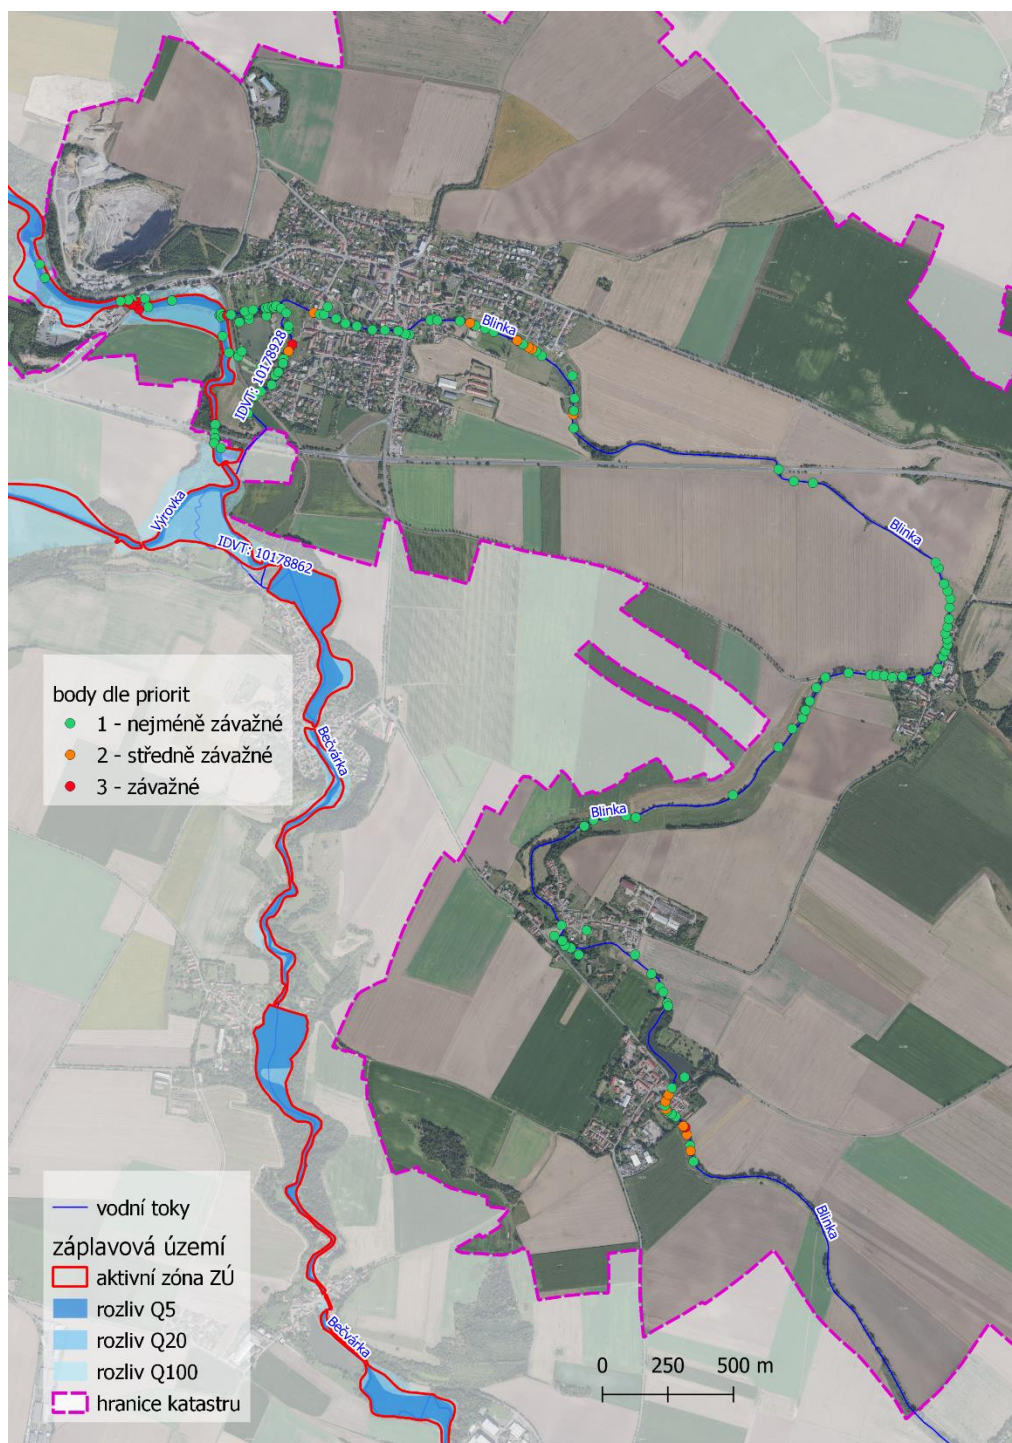
Po povodňové prohlídce došlo ke zpracování terénních dat. Jednotlivá místa byla posouzena a rozdělena do tří kategorií dle priority řešení:

Konkrétně bylo v kat. 1 – 134 body, v kat. 2 – 13 bodů a v kat. 3 – 4 body.

Obr. 5 Body povodňové prohlídky rozdělené dle priorit

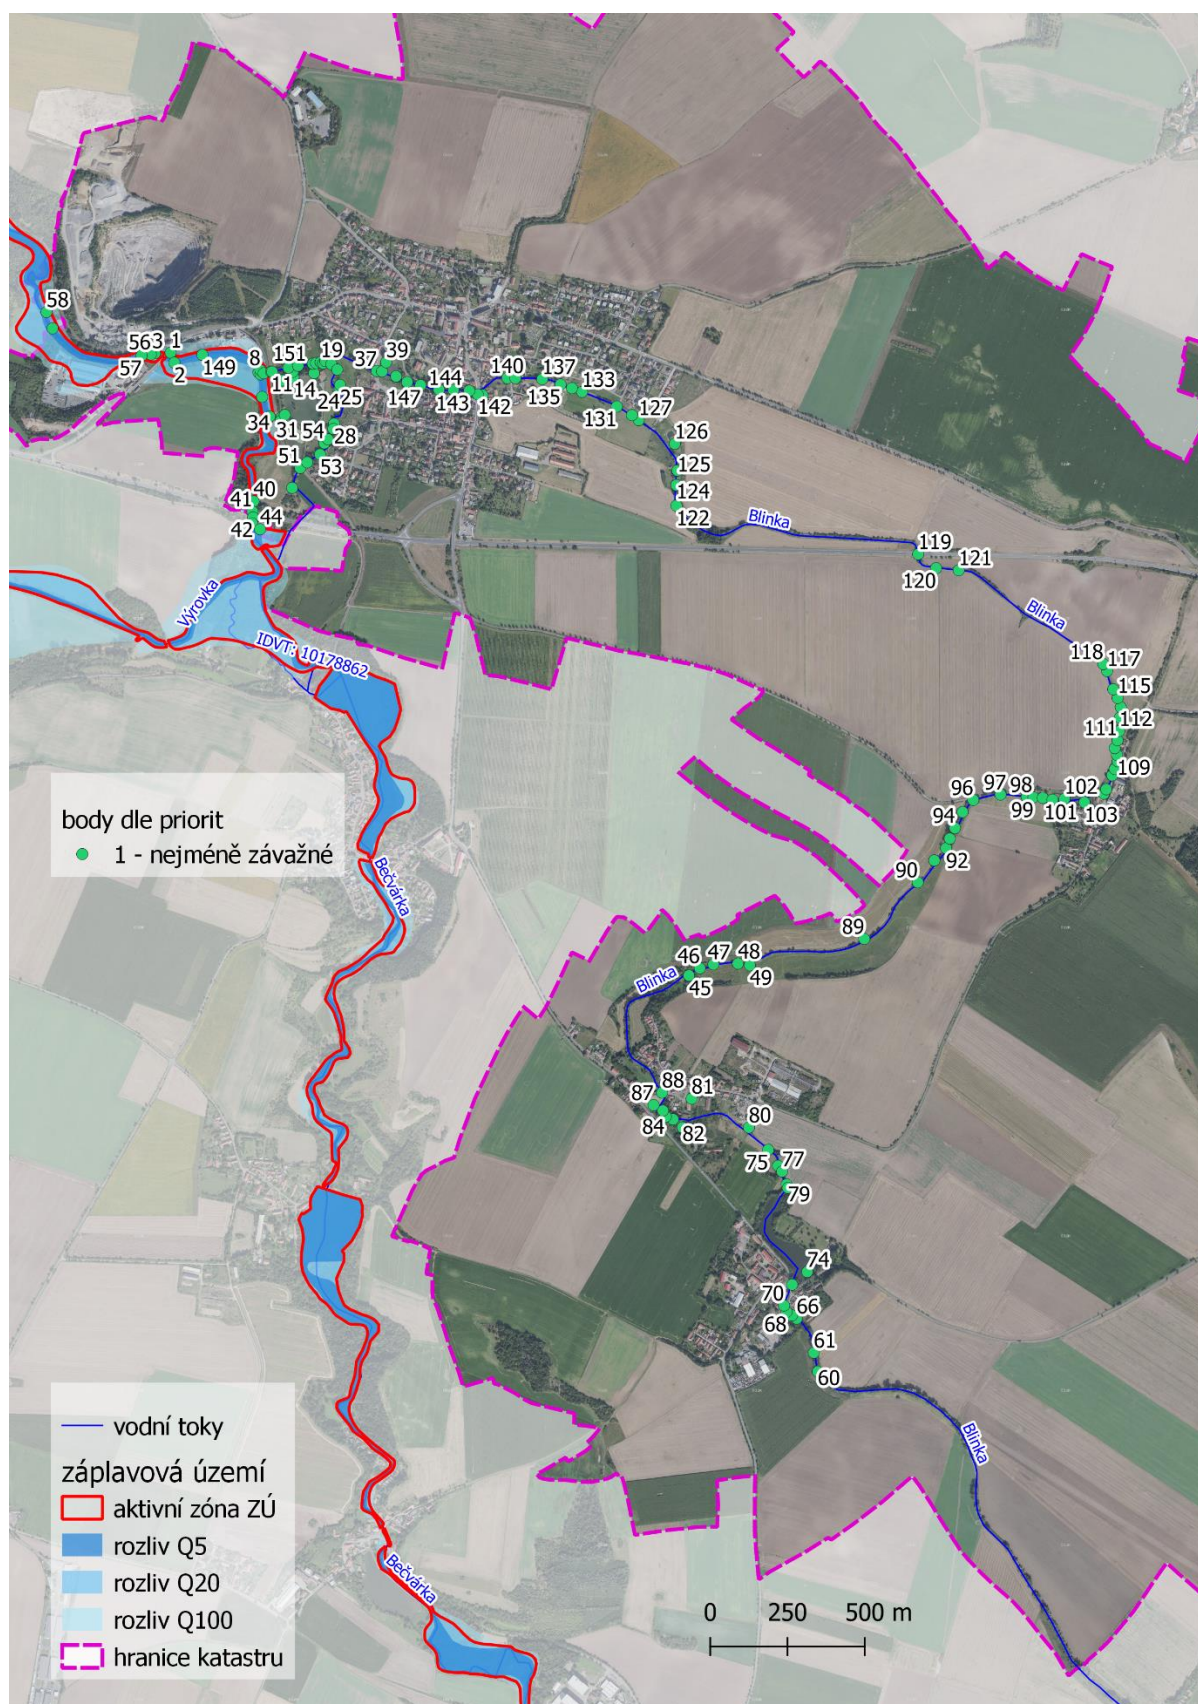
Obr. 7 Priorita 1

Závada / pozorovaný jev: okolí toku, koryto, vodní plochy a doplňkové body povodňové prohlídky

Jedná se o doplňkové body povodňové prohlídky, které byly zaznamenány během terénního šetření.

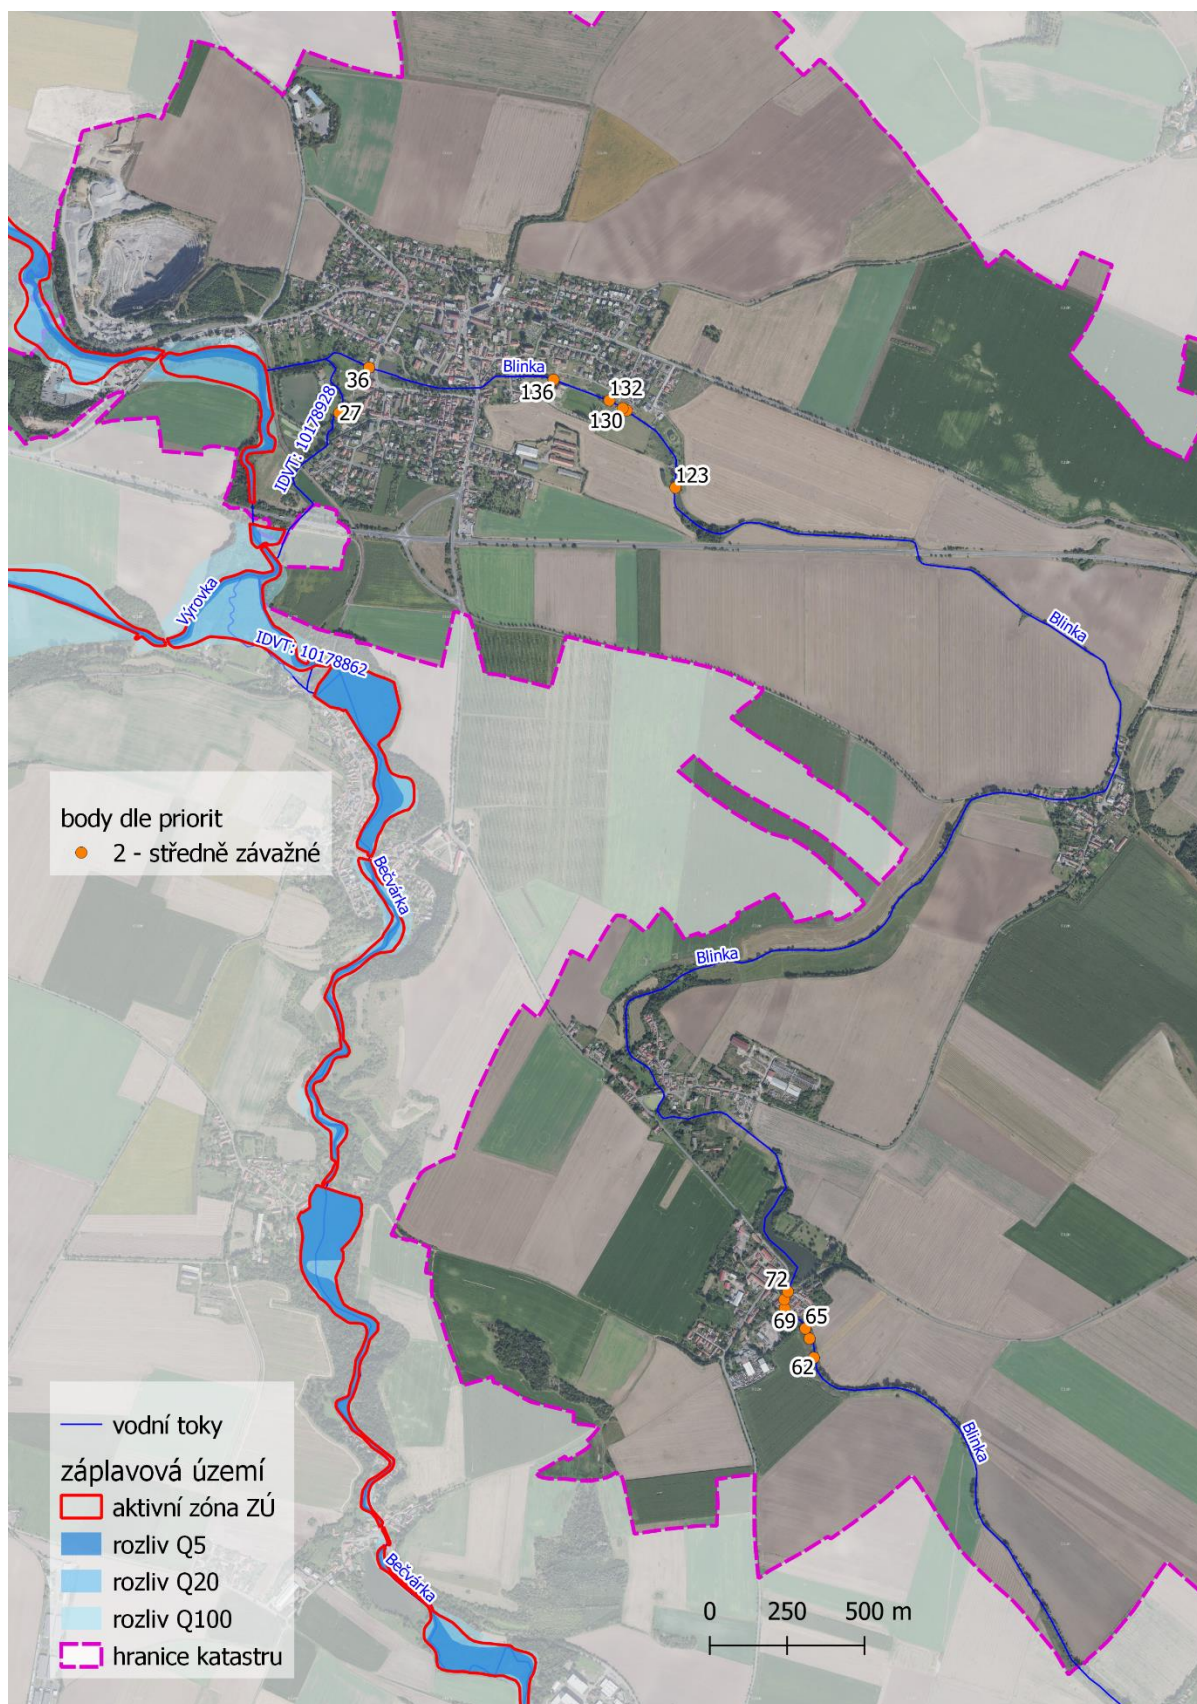
Obr. 9 Priorita 2

27, 36, 62, 63, 65, 69, 71, 72, 123, 129, 130, 132, 136
