POVODŇOVÁ PROHLÍDKA

Vřesovice

Květen 2021

2. Povodňová prohlídka Vřesovice

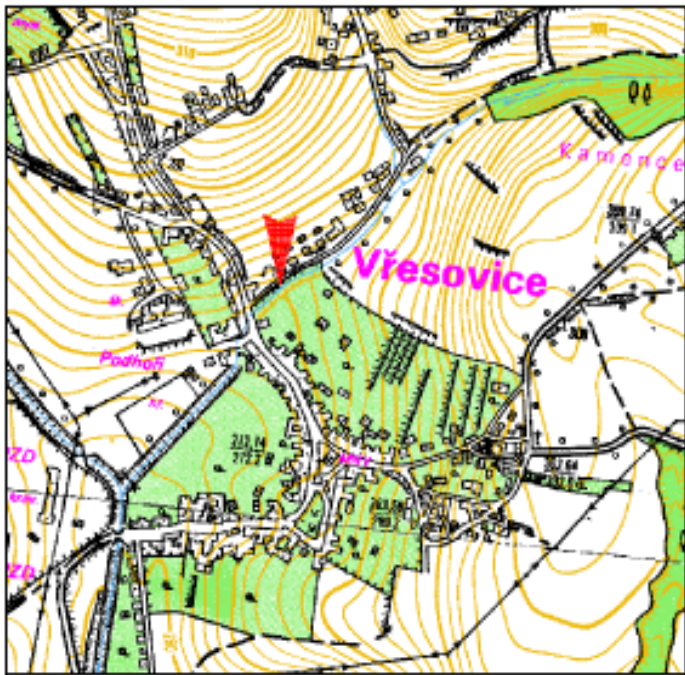
Obr. 2 HP VŘESOVICE (VŘESOVICKÝ P.) kat. C

Foto: celek									
Foto: detail									
Popis umístění profilu:									
Vřesovice - vtok do zatrubněného úseku									
Ø 140 cm, LB

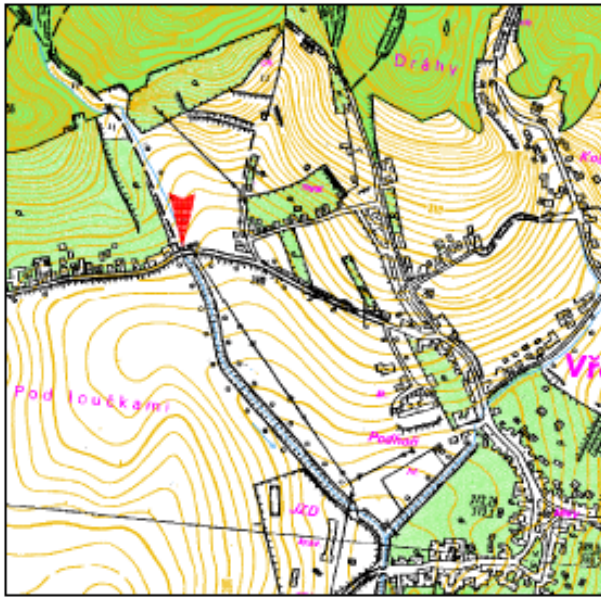
Obr. 3 HP VŘESOVICE (SKALECKÝ P.) kat. C

Foto: detail								
Popis umístění profilu:								
Vřesovice - propust na silnici Vřesovice - Kyjov, LB, návodní strana
