# EVIDENČNÍ LIST HLÁSNÉHO PROFILU

## OSTŘETÍN (ZADNÍ LODRANTKA)

**Tok:** Zadní Lodrantka  
**Stanice:** Ostřetín (Zadní Lodrantka)  
**GPS:** 50.0473°N, 16.0205°E  
**Obec:** Ostřetín  
**ORP:** Holice  
**Kraj:** Pardubický

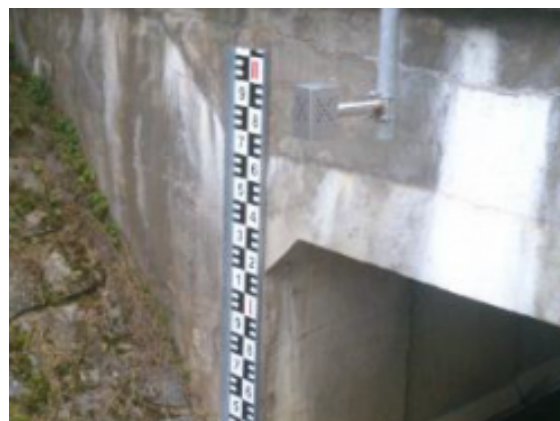
Ultrazvuková sonda pro měření stavu hladin bude instalována pod mostní konstrukcí na parcele 530/3, která patří obci. Dochází zde velmi často k rozlití vody z koryta a následnému zaplavení území. Profil monitoruje obec Ostřetín.
